Proposta de Roteiro Metodológico para realização dos estudos em Planos de Manejo Espeleológicos relativos ao meio físico das cavernas, fundamentada na análise de Planos de Manejo Espeleológicos (PMEs) e Estudos de Impacto Ambiental

Produto 5

Diagnóstico dos efeitos da atividade turística sobre o meio físico de cavernas do Brasil (Produtos 3 e 4), com base em suas características naturais, procedimentos de visitação e sistemáticas adotadas no planejamento.

Leonildes Soares de Melo Filho

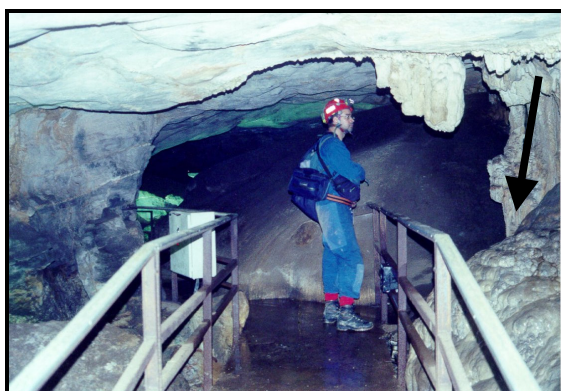
Figura 01 – Gruta Rei do Mato, município de Sete Lagoas/MG. Esta foto mostra a passarela de concreto com parapeitos em aço. A altura do teto indica a necessidade do uso de capacete para proteção da cabeça. A seta indica uma pequena represa natural onde ocorrem choques elétricos, evidenciando a ocorrência de fios desencapados

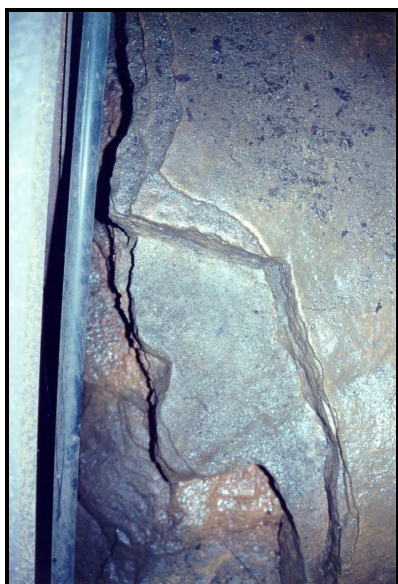
Figura 02 – A foto mostra a quebra de rochas e capa estalagmítica para a instalação de escada em aço.

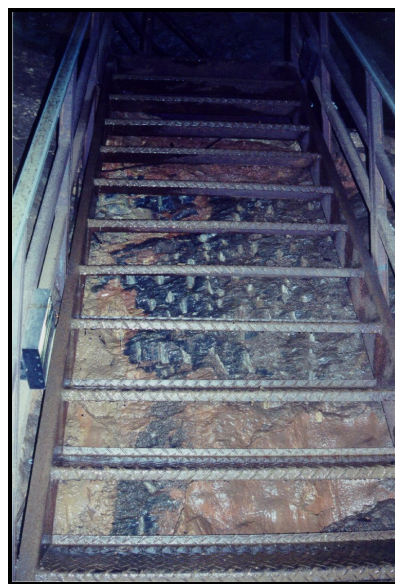
Figura 03 – Escada em aço instalada no interior da gruta para facilitar o acesso do visitante. Essa escada foi instalada num local com muito fluxo d'água e esta com muita ferrugem.

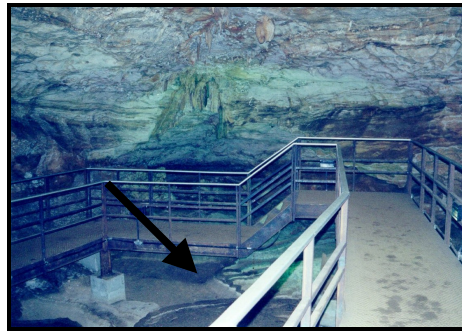
Figura 04 – Plataforma de aço sobre banheiras de travertino (seta indicada na foto), que os turistas usam como ‘fonte dos desejos’. Há uma quantidade muito grande de moedas depositas nas banheiras.

- Dentro da gruta, há um local com muitas banheiras de travertino (figura 04), por onde passa uma plataforma de aço. Nesse ponto, os turistas utilizam as banheiras como uma fonte dos desejos. No entanto, é preciso obrigar o empreendedor a encerrar com essa prática e fazer a retirada das moedas;

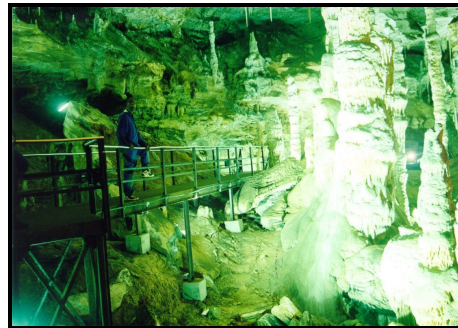
Figura 05 – Tom esverdeado dos espeleotemas e rochas devido ao crescimento de cianobactérias e musgos decorrentes do excesso de luz.

- Início imediato dos estudos do Plano de Manejo Espeleológico (PME) com um diagnóstico profundo da situação atual;
- Mudança imediata do sistema de iluminação a ser definido em um estudo emergencial antes do PME definitivo, pois há o risco de choque visto que há fios em contato com a água de escorrimentos, devido a fios soltos com risco de rompimento e contato com a estrutura metálica (figura 6), devido ao crescimento de organismos clorofilados sobre os espeleotemas e também pelo fator da mudança de temperatura próximo aos holofotes (figura 05);

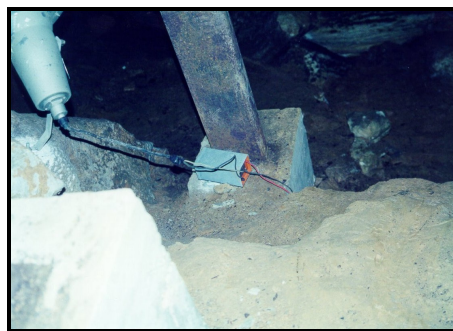
Figura 06 – Fiação desprotegida com risco de ruptura e contato com a passarela em aço.

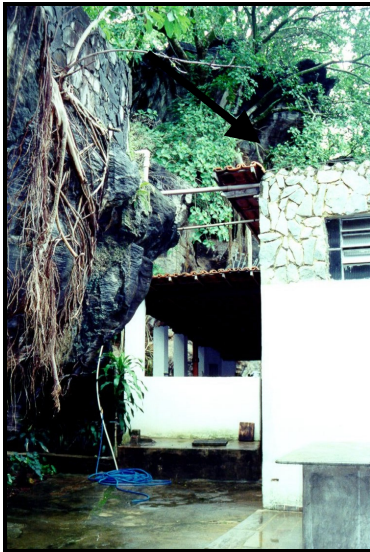
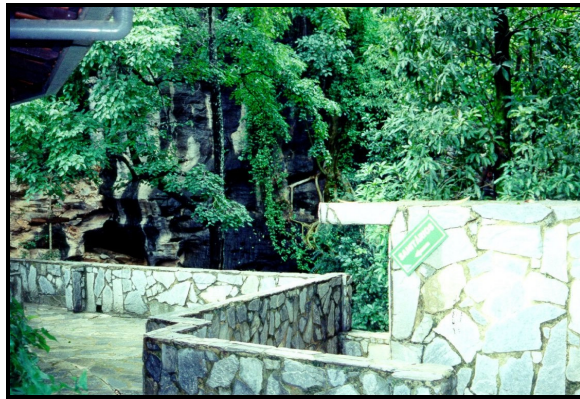
- O receptivo com os banheiros e o castelo estão muito próximos ao paredão do maciço de calcário e estão margeando dolinas cujo fluxo hídrico converge para o interior do maciço (figuras 07 e 08)

Figura 07 – Receptivo da Gruta da Lapinha instalado muito próximo do paredão e entre as duas dolinas.

Figura 08 – Vista do banheiro em relação à dolina, a seta mostra a posição da dolina.

- Início imediato o Plano de Manejo Espeleológico, com um cronograma de atividades emergenciais.
- O PME deve prever a retirada de todas as construções próximas ao paredão de calcário.

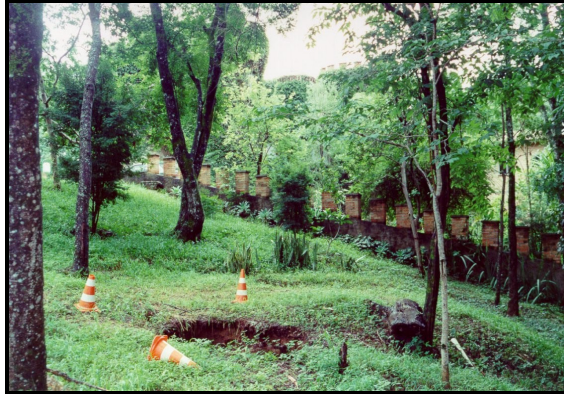
- Dentro da dolina, entre o castelo e o receptivo, foi instalada uma fossa negra. Na época da vistoria, foi constatado o início de uma erosão com o aparecimento de buracos no solo dentro da dolina. Esses buracos são decorrentes da instalação da tubulação e das fossas (figura 09).

Figura 09 – Vista da erosão provocada pela fossa instalada no interior da dolina entre o castelo e o receptivo.

- A tubulação de águas pluviais e as fossas instaladas devem ser retiradas das dolinas.
- Revisão imediata da fiação instalada para a iluminação com a proposta de um novo sistema de luzes e fios.

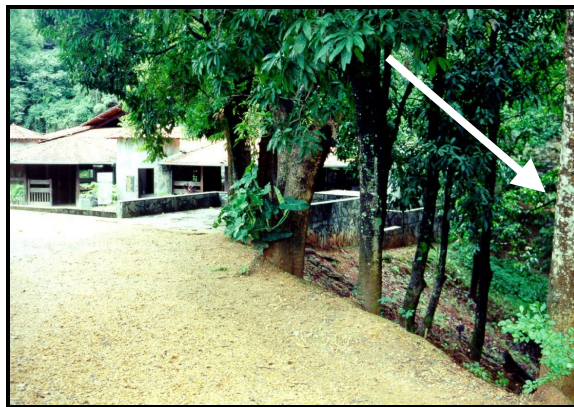
- Presença de tubulação de águas pluviais no interior da dolina próxima às bocas da gruta. As instalações de águas pluviais devem ser retiradas do interior das dolinas (figura 10)

Figura 10 – Receptivo com banheiros na borda e rampas de descarga de material pluvial para o interior da dolina, a seta indica a direção de fluxo na dolina.

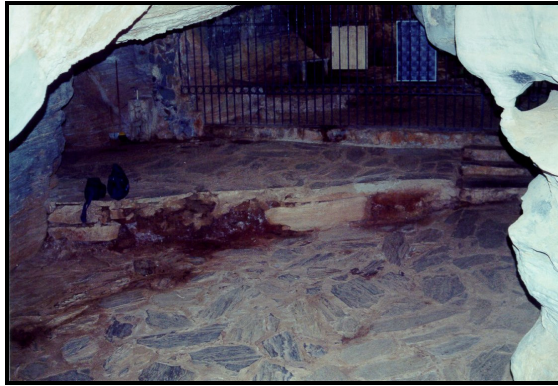
- Dentro da gruta no salão da entrada, há uma grade de mais de 3m de altura com roleta e portão, bancos e jardins que devem ser retirados imediatamente (figura 11).

Figura 11 – Vista do portão no interior do salão da entrada e o piso reformado com cimento e pedras.

- O Salão das Pirâmides deve ser interditado ao turista comum, com visitas permitidas apenas a cientistas devidamente autorizados pelo CECAV/IBAMA.
- Os portões da entrada e da saída devem ser retirados imediatamente, juntamente com as estruturas associadas.

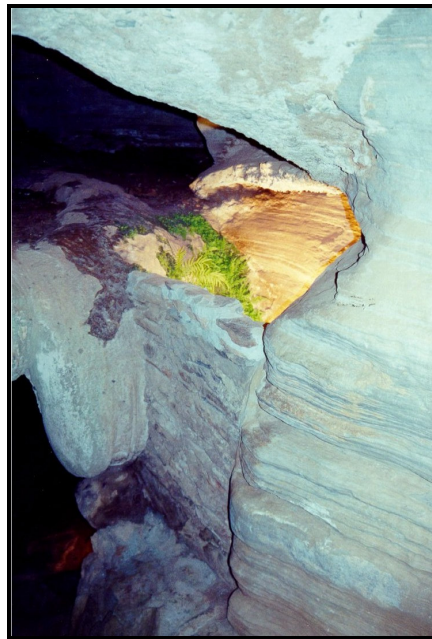
- A presença permanente das lâmpadas acesas fornece energia suficiente para o crescimento de vegetais do tipo avencas e outros associados (figura 12).

Figura 12 – Vista das briófitas que cresceram no interior da gruta devido ao excesso de luz emitida pelas lâmpadas permanentemente acesas.

- As luzes devem funcionar com circuito que permita o acendimento apenas em salões alternados, durante a presença de turista na gruta e não durante mais de 8 horas por dia como vem acontecendo. Por meio de um plano emergencial, o empreendedor deve chegar ao melhor sistema de iluminação, preferencialmente com lâmpadas frias.

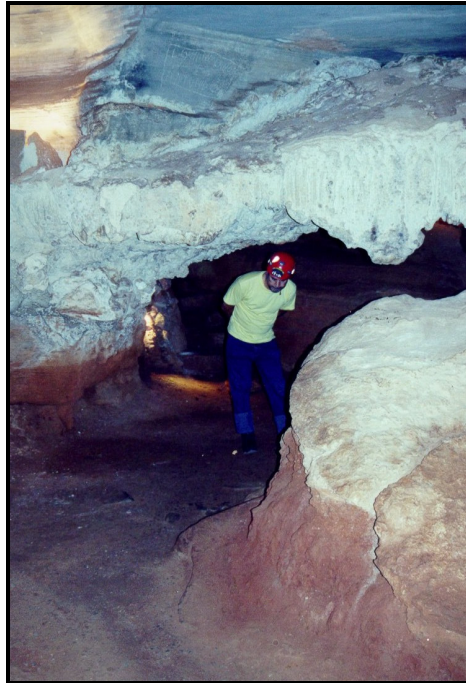
- Em alguns pontos da caverna, há condutos com o teto relativamente baixos que reforçam a necessidade do uso obrigatório de capacetes por qualquer pessoa que entre na gruta (figura 13).

Figura 13 – A foto ilustra bem a necessidade de capacete no circuito turístico.

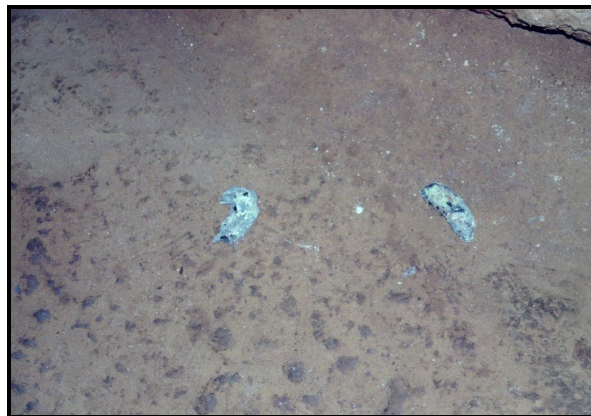
- Na ocasião desses estudos, observou-se a presença de uma colônia de morcegos no teto do Salão das Pirâmides. Devido à presença desses mamíferos havia um odor muito forte proveniente do acúmulo de fezes.
- No extremo noroeste da gruta, foram encontrados fezes humanas cobertos por fungos e pedaços de papel espalhados (figura 14).

Figura 14 – Vista das fezes encontradas no interior da gruta, há uma camada de fungos de alimentando do material fecal.

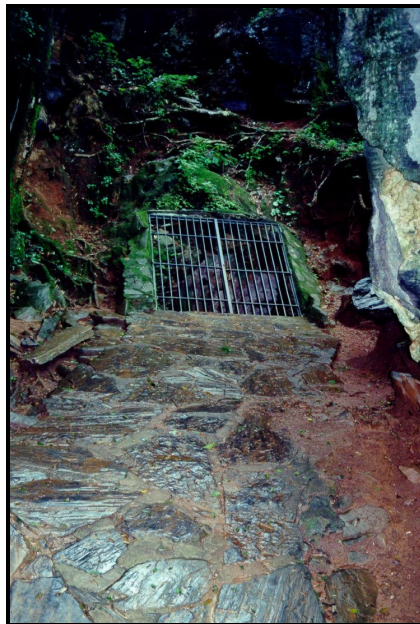
- Na parte noroeste do Salão dos Sinos há uma escada que desce dando acesso ao nível inferior que volta ao padrão de galerias. Por baixo dessa escada, foi encontrada uma fiação para holofotes que está desencapada, o que provocou choque em um dos técnicos quando fazia gravação de vídeo para fins de estudos biológicos.
- Logo antes desse salão, há uma parte da galeria que apresenta um teto relativamente baixo alcançando apenas 1m de altura. Depois desse salão, a galeria continua em direção à saída da caverna (segunda boca). No trecho final, há mais uma escada e um portão chumbado na rocha fechando totalmente a entrada (figura 15).

Figura 15 – Vista do portão que fecha totalmente a gruta sem permitir a saída fácil dos morcegos e aves, além da impermeabilização do piso com cimento e pedras.

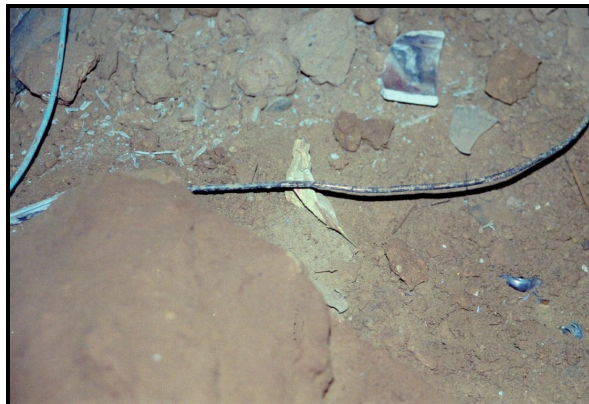
- A iluminação está geralmente instalada de maneira precária ou sem cuidado com segurança dos turistas nem tão pouco com a aparência cênica da gruta. Fios desencapados e aparentes, luminárias feitas de pedaços de espeleotemas, entre outros problemas a serem sempre acompanhados e sanados (figura 16).

Figura 16 – Amostra do perigo real contra a visitação, fios desencapados que podem provocar choques elétricos.

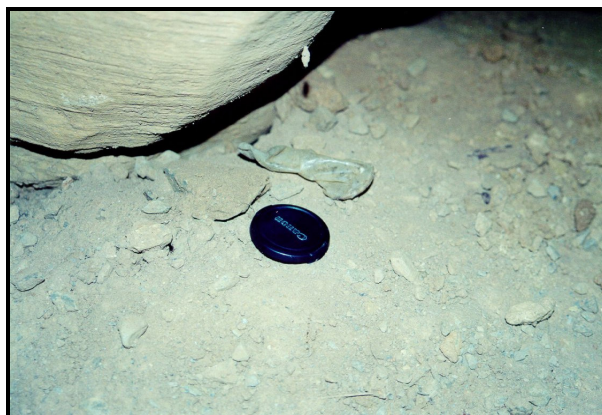
- Durante a expedição, em dezembro de 2002, foi observada a entrada de pessoas sem guia nessa gruta. Isso é um fato inconcebível, pois o empreendedor é responsável pela segurança incondicional de qualquer pessoa que entre na caverna. Além disso, foi encontrado um preservativo masculino jogado no chão, evidenciando a entrada de pessoas não autorizadas (figura 17).

Figura 17 – Esse preservativo testemunha a entrada de pessoas não autorizadas, com ou sem o consentimento do empreendedor.

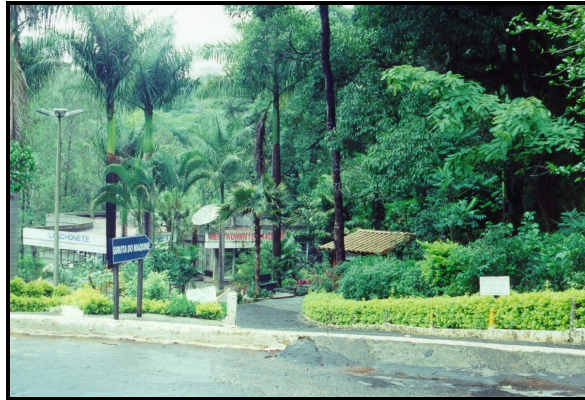
- Em frente à caverna, há várias estruturas decorrentes da ocupação turística: dois restaurantes, um estacionamento amplo com muitas calçadas e jardins de vegetação exótica ao local. A vegetação natural foi substituída por uma exótica e totalmente inadequada (figura 18);

Figura 18 – Vista dos jardins e das construções em frente à Gruta do Maquiné, evidenciando a destruição da vegetação natural.

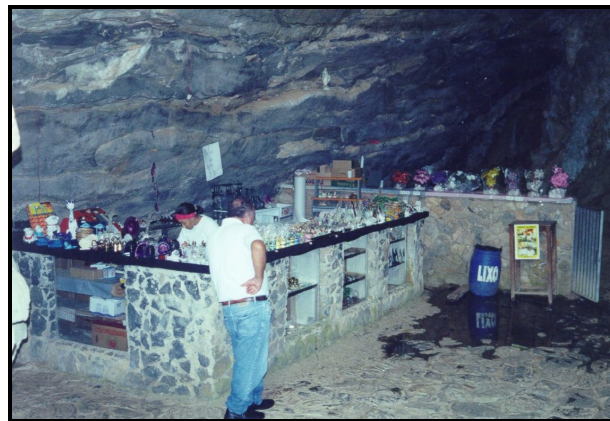
Figura 19 – Vista dos balcões construídos dentro do salão da entrada para a loja de souvenirs.

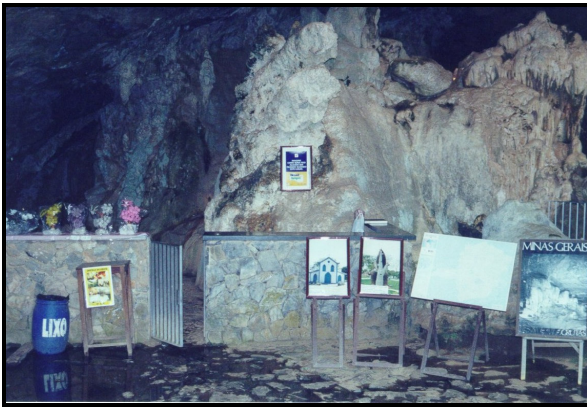
Figura 20 – Vista do balcão, ao lado da loja de souvenirs, que serve para guardar pertences pessoais dos guias e como depósitos de ferramentas.

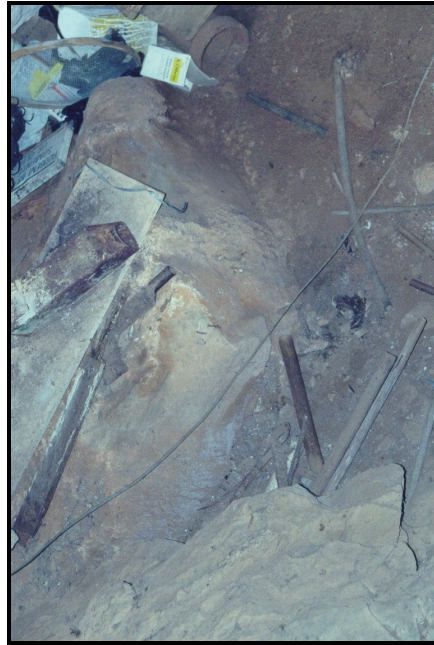
Figura 21 – Lixo e ferramentas deixados por traz de um bloco de rocha na lateral leste na entrada da gruta.

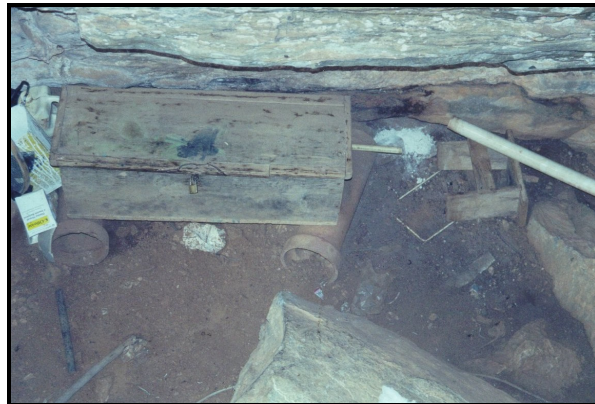
Figura 22 – Acúmulo de lixo e ferramentas enferrujadas depositados na lateral leste na estrada da gruta.

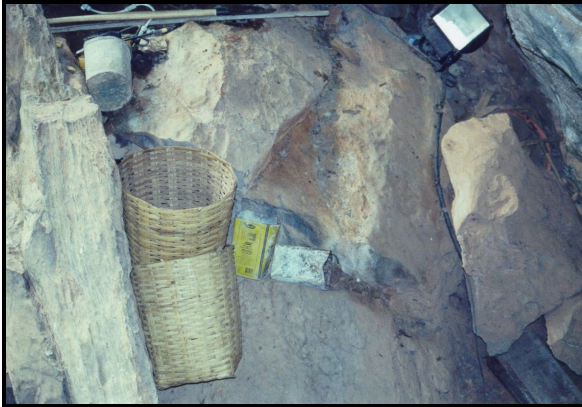
Figura 23 – Lixo acumulado na lateral leste da entrada da gruta

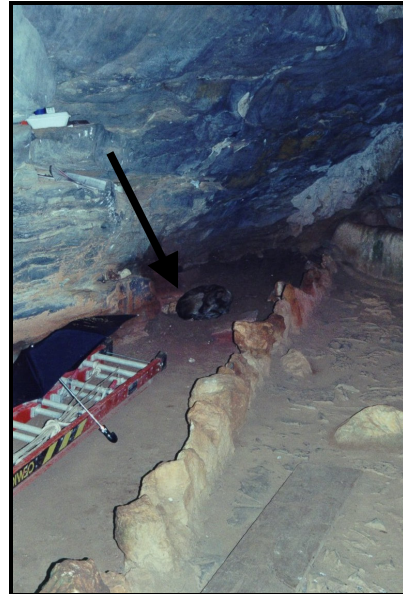
Figura 24 – Recinto por traz do balcão da figura 20, observa-se que serve como depósito de material e morada de animais como cachorro (seta) e gato.

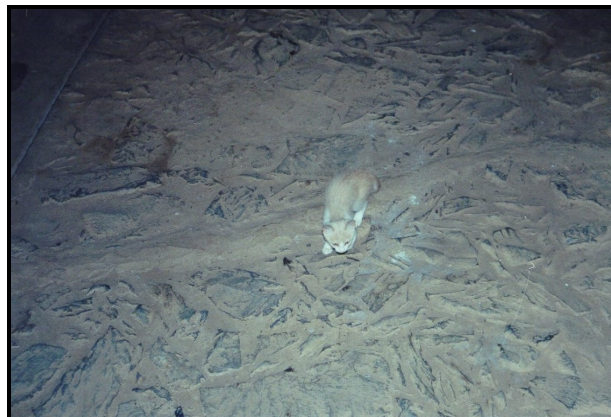
Figura 25 – Filhote de gato encontrada no salão da entrada, sua morada fica por traz do balcão mostrado na figura 20.

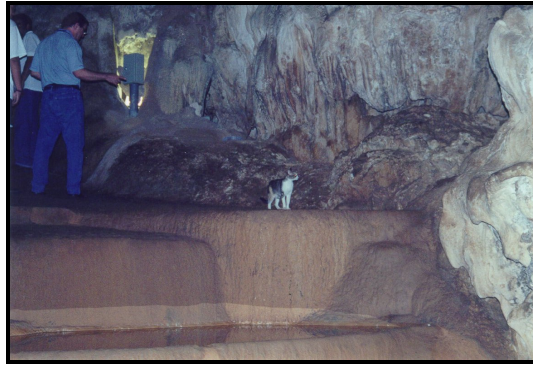
Figura 26 – Gato adulto encontrado seguindo os turistas dentro da caverna não Salão dos Lagos.

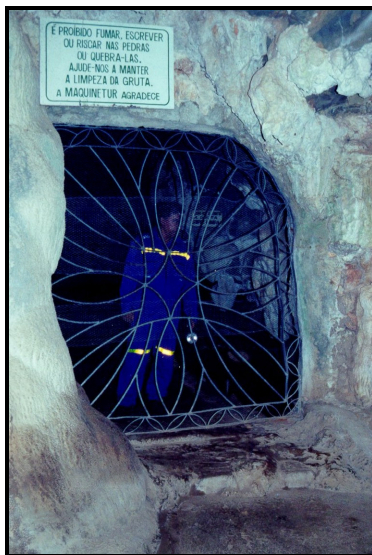
Figura 27 – Portão entre o Salão da Entrada e o Salão dos Cortinados que impede a passagem de morcegos e aves para dentro da gruta.

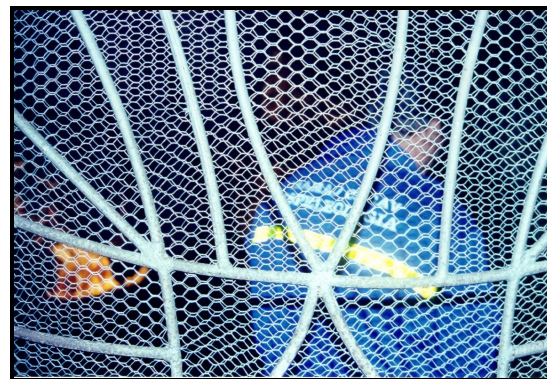
Figura 28 – Detalhe do portão da figura anterior, evidenciando que não há espaço para os morcegos adentrarem a caverna.

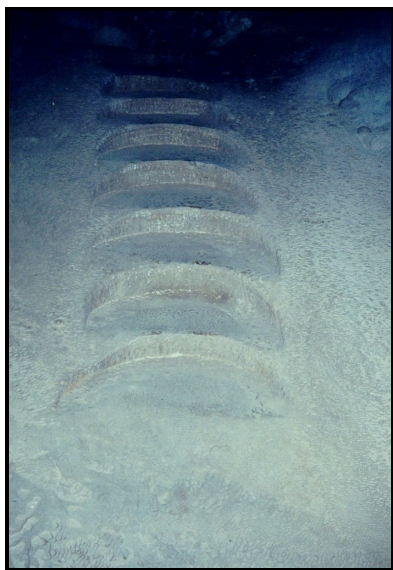
Figura 29 – Vista de escada produzida a partir da retirada da estrutura estalagmítica. Esse tipo de obra é destrutiva, sem a possibilidade de reconstrução.

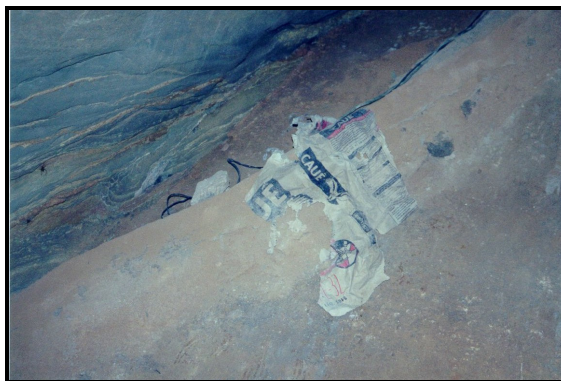
Figura 30 – Restos de material de construção deixados no interior da caverna.

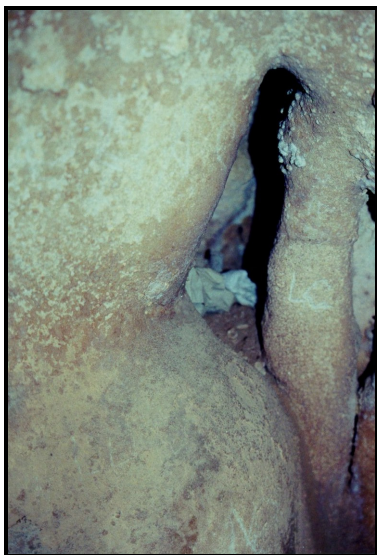
Figura 31 – Pedacos de papel deixados em reentrâncias que geralmente são utilizadas pela fauna como refúgio.

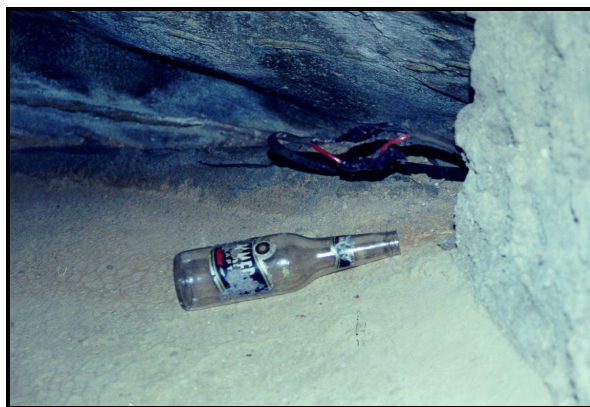
Figura 32 – Garrafas e restos da fiação da iluminação.

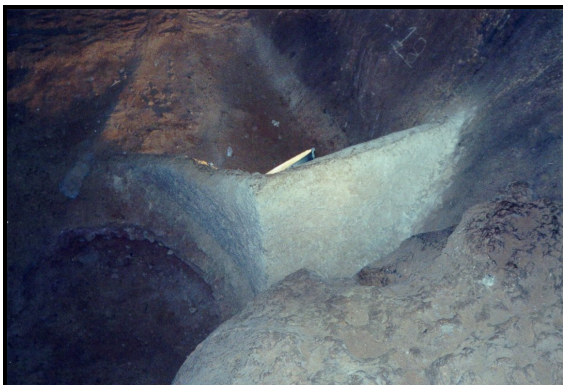
Figura 33 – Luminária feita com tijolo e concreto, destoando do ambiente cavernícola.

- Obrigar o empreendedor a parar com a prática de afugentar ou até mesmo matar os morcegos.
- Reestruturar as luminárias de modo a não agredir os espeleotemas e não degradar a caverna.

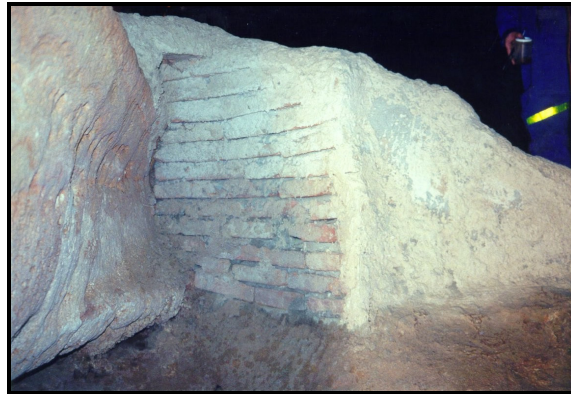
Figura 34 – Luminária muito grande feita de tijolo, parcialmente aparente, e concreto, destoando do ambiente.

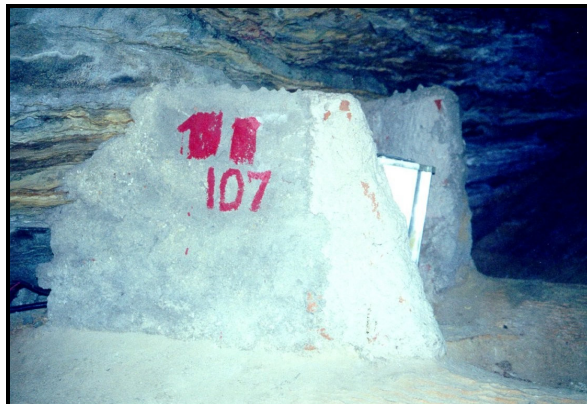
Figura 35 – Luminária feita de tijolo e concreto que destoa em relação ao ambiente cavernícola.

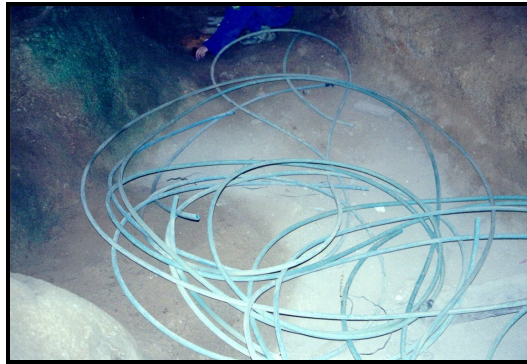
Figura 36 – Restos de mangueiras utilizados para o transporte e água para o Salão dos Lagos.

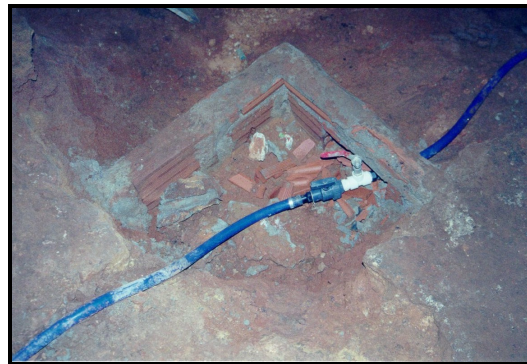
Figura 37 – Registro de a tubulação com caixa de tijolo mal finalizada, evidenciando o desleixo pelo visual e limpeza da caverna.

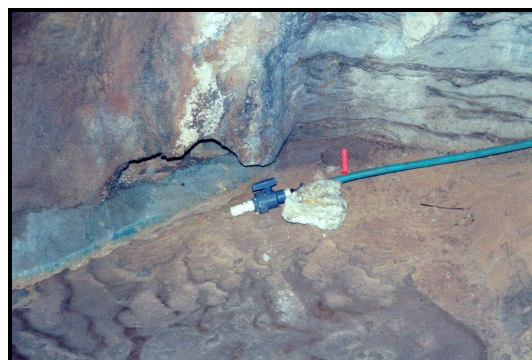
Figura 38 – Ponta da tubulação no Salão dos Lagos usada para abastecer com água as banheiras de travertinos durante a estação seca.

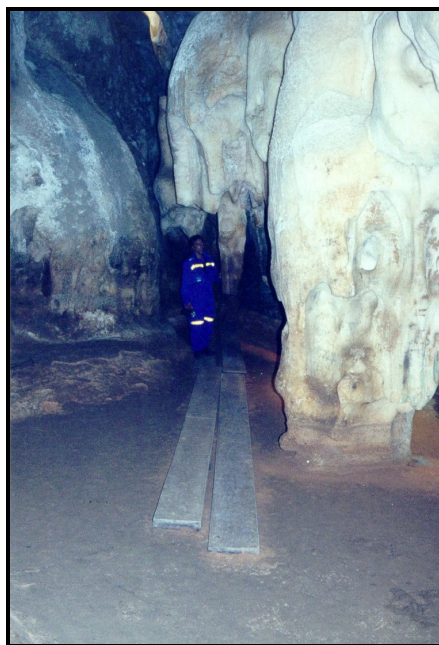
Entre o Salão do Carneiro e a passagem para o Salão dos Lagos há um piso relativamente plano e muito úmido, na época das chuvas a água chega escoar na superfície em direção aos lagos (figura 39).

Figura 39 – Passagem entre o Salão do Carneiro e o Salão dos Lagos. Durante a estação chuvosa, há muita água escorrendo o que prejudica o caminhamento do turista.

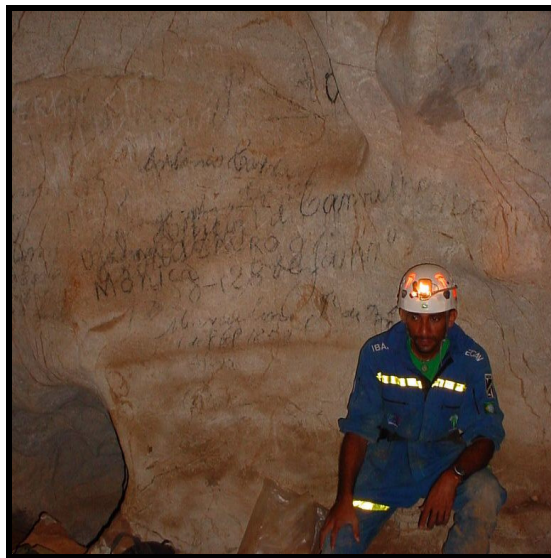
Figura 40 - Pichações deixadas por toda caverna, desde a entrada até a Sala das Maravilhas

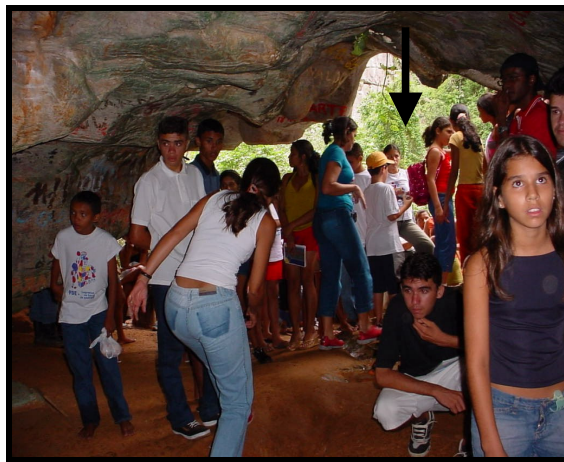
Figura 41 – Tumulto na entrada da Gruta de Ubajara, a seta preta no fundo indica onde fica o desnível de mais de 5 metros até as rochas da ravina. Esta cena também mostra a necessidade do uso de capacete.

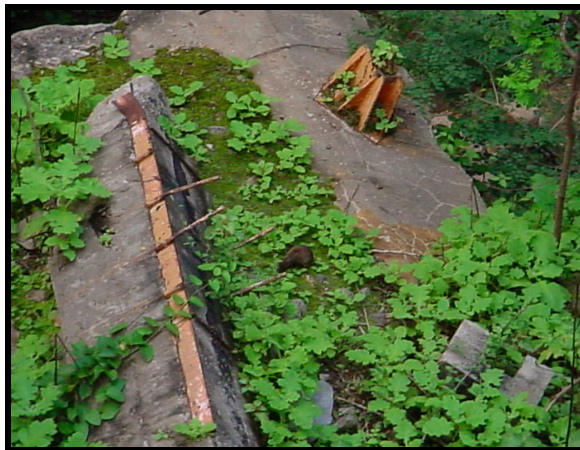
Figura 42 – Área desmatada, restos de concreto e cabos de aço decorrentes do antigo teleférico.

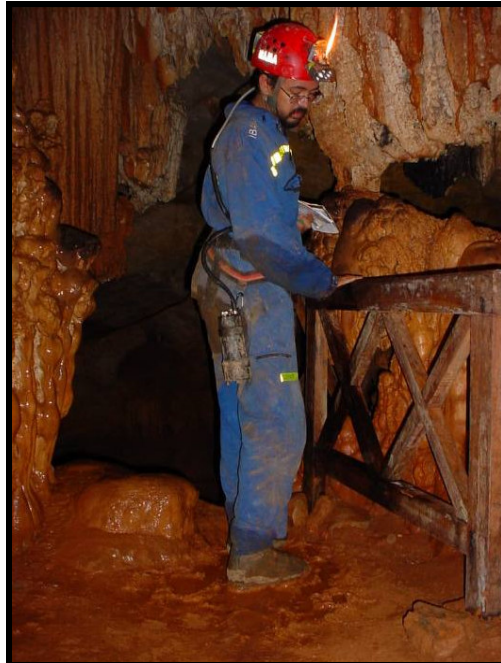
Figura 44 – Corrimão de madeira no interior da gruta, é preciso reavaliar a utilização desse tipo de material.

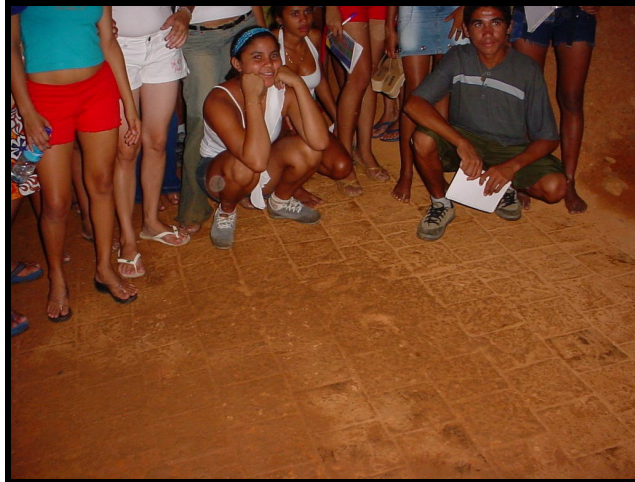
Figura 45 – Turistas sem vestimenta adequada, capacete e com chinelos de dedos. Essa prática deve ser evitada durante a visita à gruta.

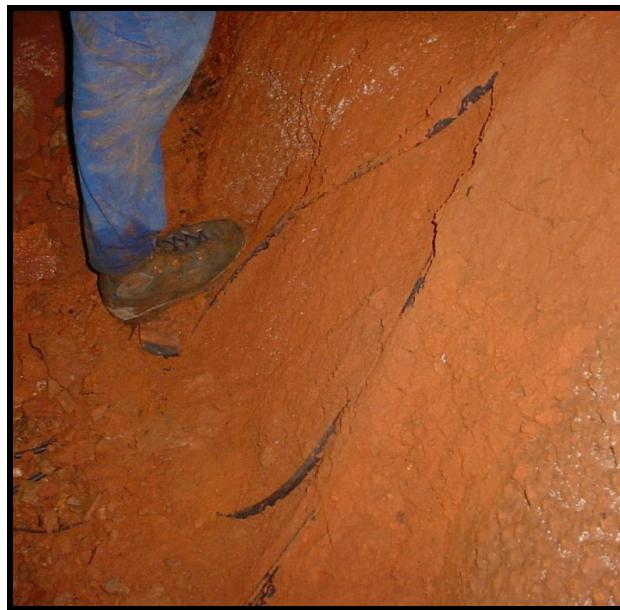
Figura 46 – Tubulação de fios elétricos desprotegidos na passagem de pedestres.

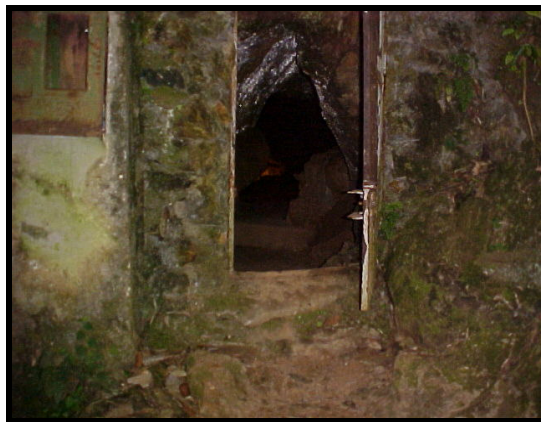
Figura 48 – Portão na entrada da Gruta de Botuverá que deve ser retirado com urgência.

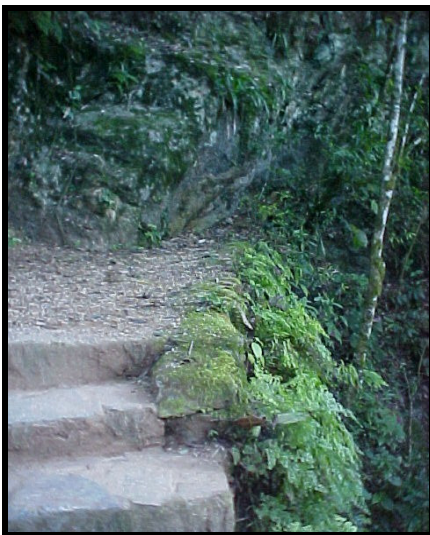
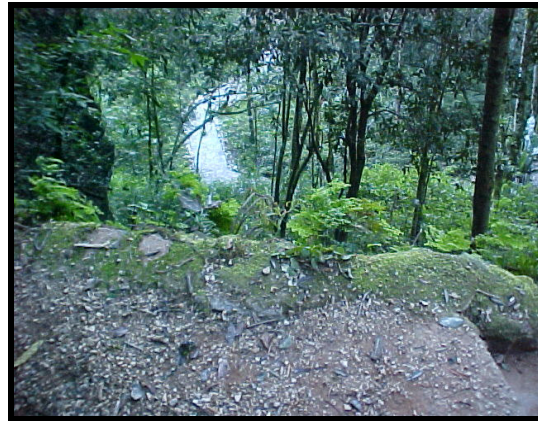
Figura 49 A – Vista do pequeno terraço em frente ao portão de entrada e o desnível abrupto, evidenciando o perigo aos turistas.

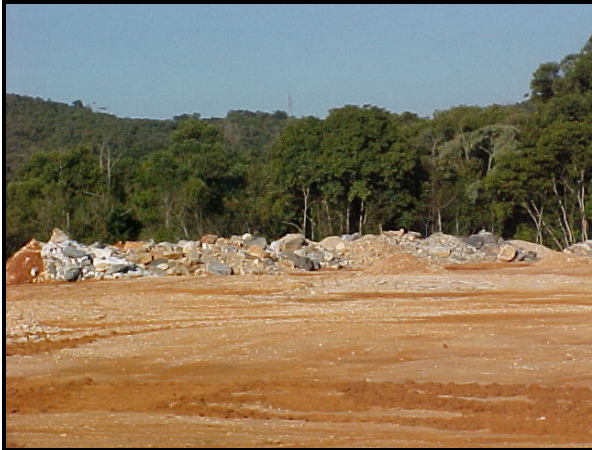
Figura 50 – Vista superior do aterro das pedreiras, localizado à montante na bacia do Rio da Lança, soterrando a floresta e algumas nascentes.

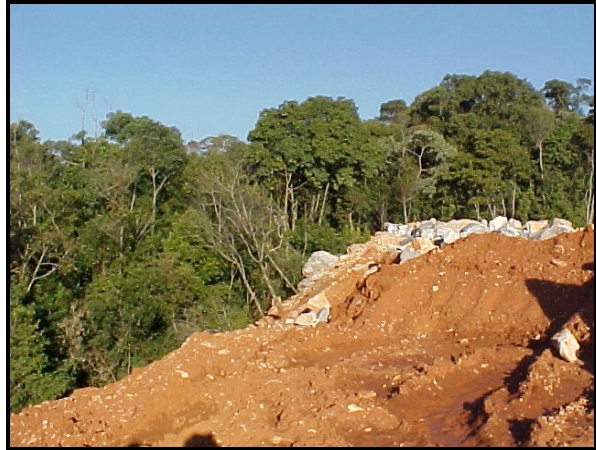
Figura 51 – Vista lateral do mesmo aterro evidenciando a morte das árvores.

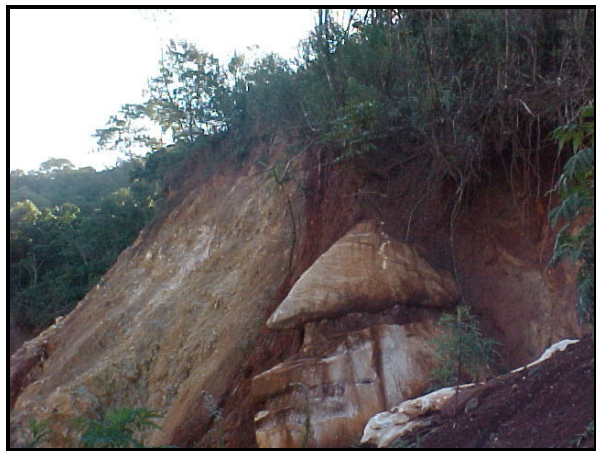
Figura 53 – Paredão mostrando o desmonte de calcário próximo ao aterro.

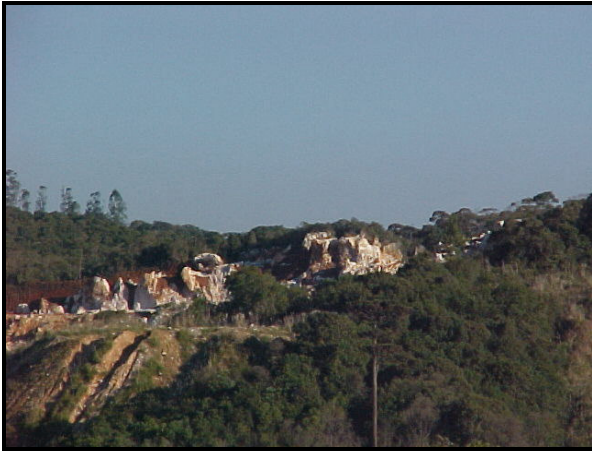
Figura 54 – Vista de outro paredão de desmonte próximo ao aterro. Observa-se outro aterro mais antigo no primeiro plano da foto (essa foto foi feita com o zoom máximo da câmera fotográfica).

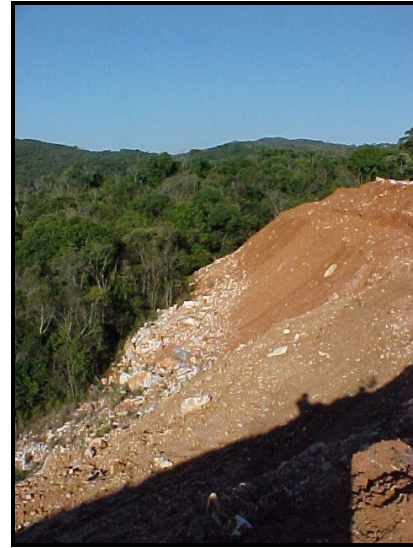
Figura 55 – Outra vista do aterro principal soterrando a floresta, da base ao topo há quase 20m de altura.

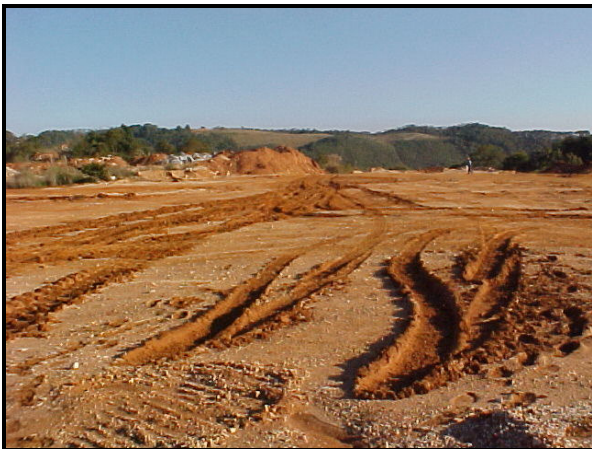
Figura 56 – Vista da parte superior, evidenciando a extensão quilométrica do aterro principal.

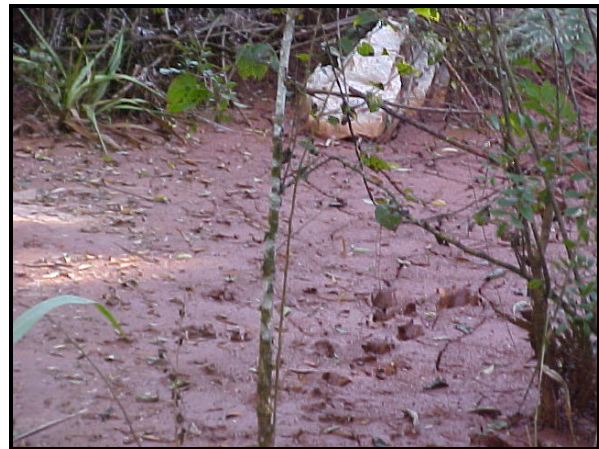
Figura 57 – Material lamoso que desce do aterro em direção ao Rio da Lança, assoreando e matando rio.
