TOR 003/2005

Produto 08

Relatório da análise do impacto da visita nas feições geomorfológicas / litológicas em grutas na região da APA Carste de Lagoa Santa/MG, elaborado.

Análise do impacto da visitação nas feições geomorfológicas e litológicas em grutas na região da APA Carste de Lagoa Santa/MG

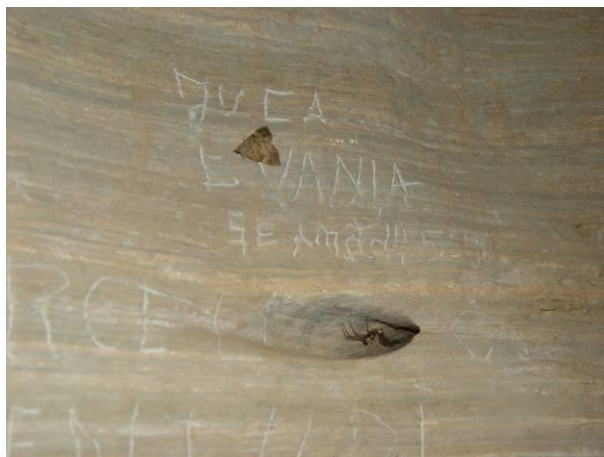
Foto 1: inscrições de visitantes realizadas com objeto pontiagudo.
(Guilherme Vendramini – acervo CECAV)

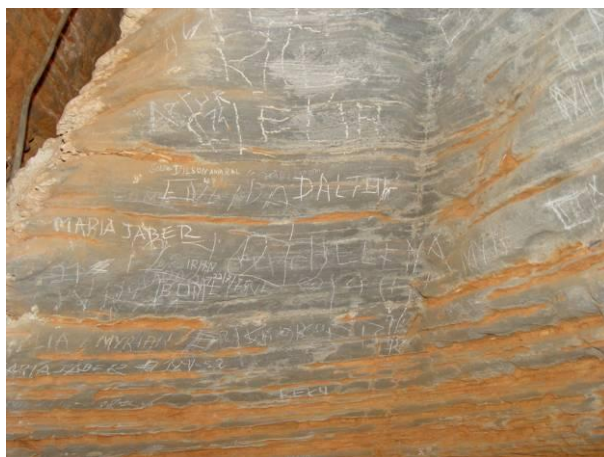
Foto 2: inscrições de visitantes realizadas com objeto pontiagudo.
(Guilherme Vendramini – acervo CECAV)

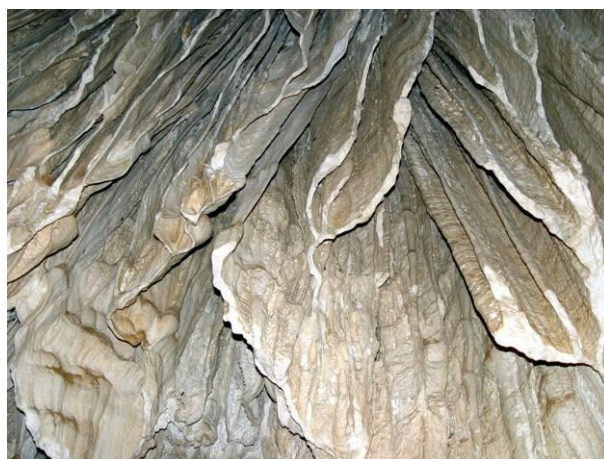
Foto 3: espeleotemas danificados propositalmente.
(Guilherme Vendramini – acervo CECAV)

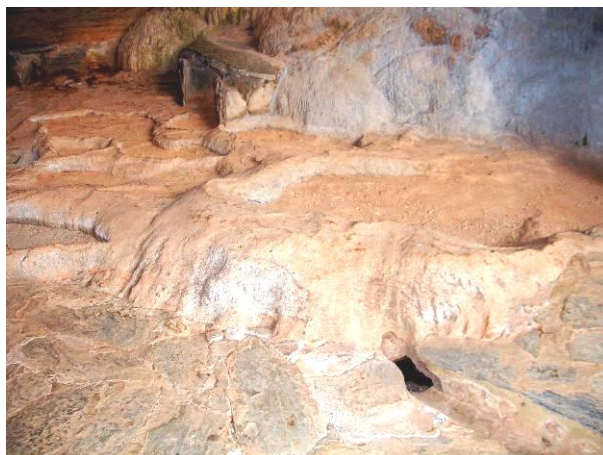
Foto 4: espeleotemas pisoteados e instalação de bancos sobre estes.
(Guilherme Vendramini – acervo CECAV)

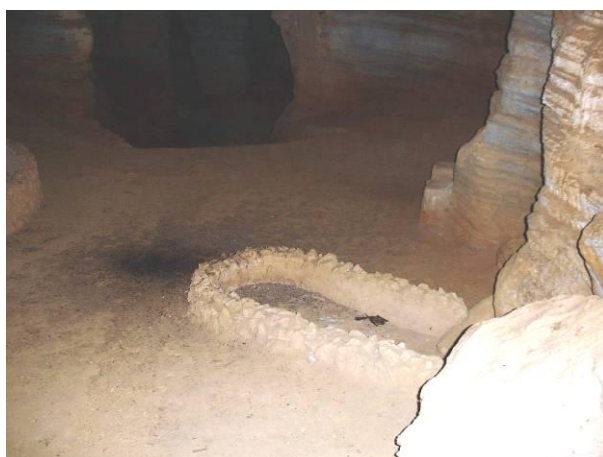
Foto 5: estrutura em forma de represa que não apresenta finalidade. O objeto está situado na sala do desmoronamento e não condiz com a estética da gruta.
(Guilherme Vendramini – acervo CECAV)

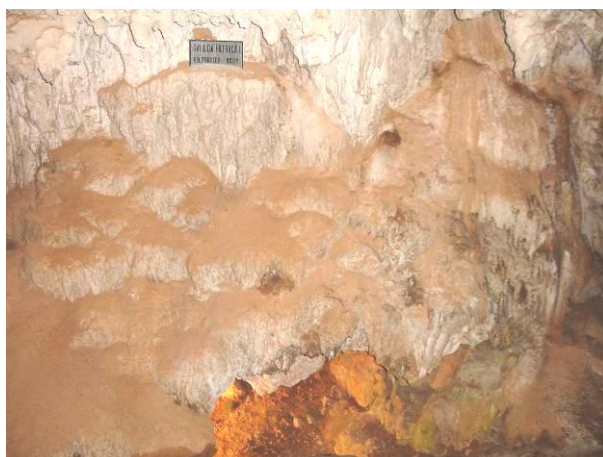
As placas que identificam alguns dos locais (ex: Sala da Catarata) estão cimentadas diretamente sobre os principais espeleotemas, causando danos e comprometendo a estética da gruta;

Foto 6: placa metálica colocada em espeleotema que é um dos atrativos principais.
(Guilherme Vendramini – acervo CECAV)

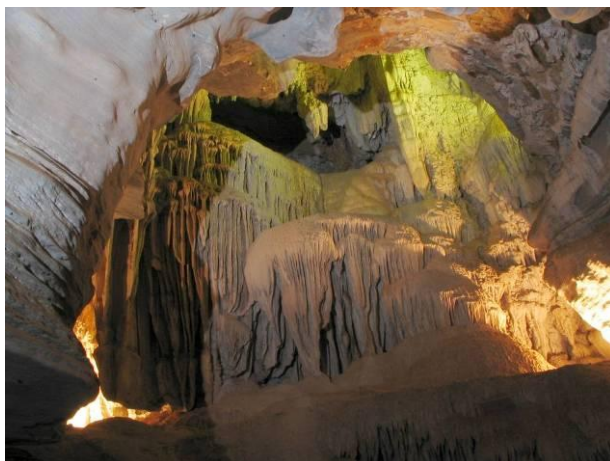
b) Ocorre proliferação de vegetais em alguns pontos, especialmente nos mais úmidos, como na Sala da Infiltração.

Foto 7: crescimentos de organismos vegetais sobre espeleotemas.
(Cristiano Fernandes – acervo CECAV)

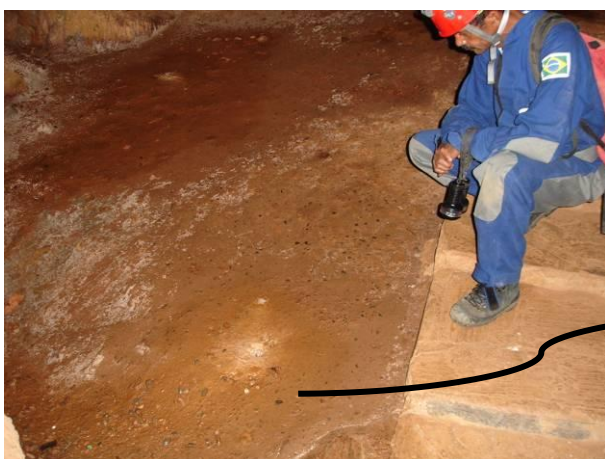
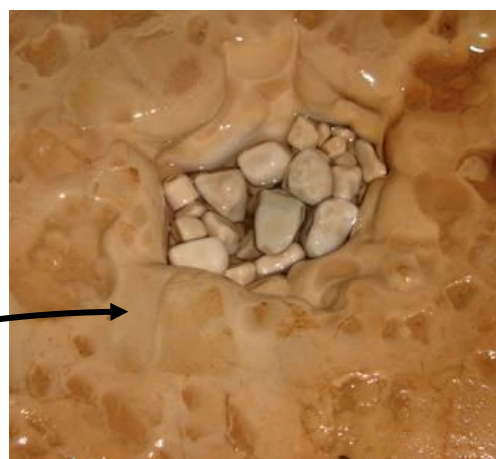
Fotos 8 e 9: espeleotema “ninho de pérolas” que corre risco de danos por não estar sinalizado e/ou isolado da passagem de visitantes (Guilherme Vendramini – acervo CECAV).

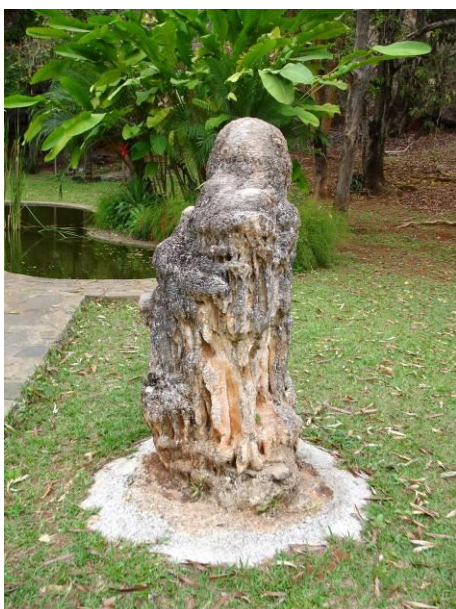
Tais formações geológicas têm importante valor científico e, para o caso em questão, lhe foi atribuído um caráter estético significativo, o que culminou com sua extração. Ainda que o dano não possa ser revertido, considera-se que a estalagmite é um elemento da paisagem subterrânea e terá grande valor educativo se for instalada na própria Lapinha, protegida das intempéries que o danificam.

Foto 10: estalagmite exposta no jardim.
(Guilherme Vendramini – acervo CECAV)

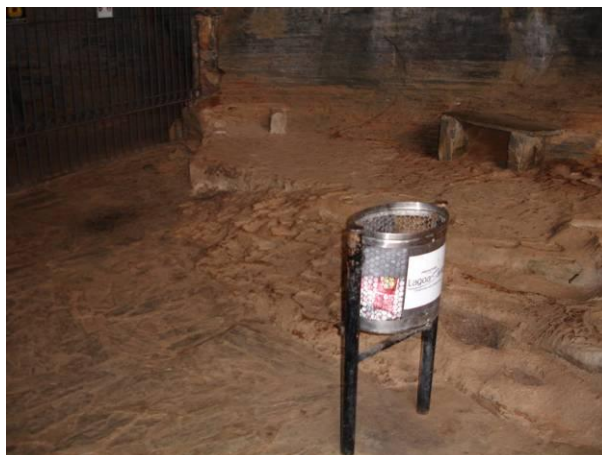
Foto 11: lixeira fixada de forma definitiva no interior da gruta – salão de entrada.
(Guilherme Vendramini – acervo CECAV)

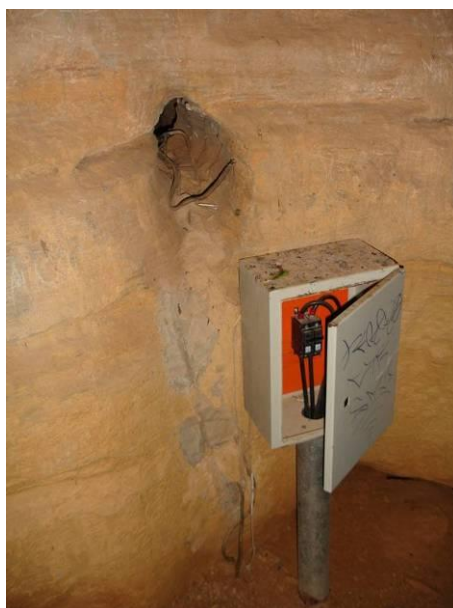
Foto 12: caixa de controle da iluminação. Observam-se a disposição ao alcance do público e a fiação exposta.
(Guilherme Vendramini – acervo CECAV)

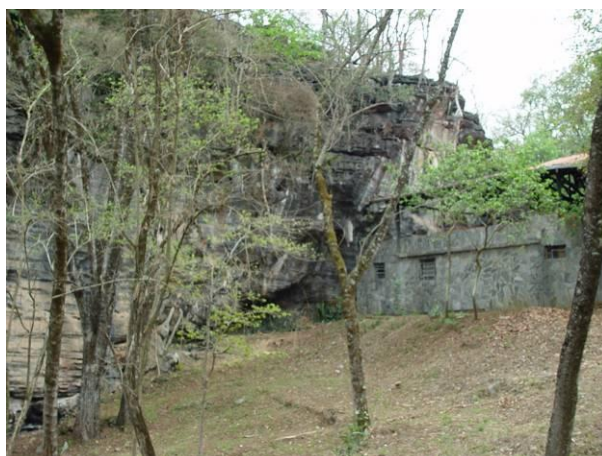
A modificação realizada na paisagem natural no entorno da Lapinha apresenta vários pontos negativos. Desses, o mais preocupante é a instalação das edificações definitivas do Museu Arqueológico (castelinho) e do Centro de Visitantes. As edificações estão colocadas a poucos metros dos paredões e das entradas de várias cavernas, além de ocuparem terrenos caracterizados pela infiltração da água que verte diretamente para o sistema aquífero cárstico local. Um grave problema decorrente dessas obras é a deposição dos esgotos diretamente em fossas-negras (sumidouros), assunto que gerou o projeto de uma ETE (estação de tratamento de esgotos) e está incluído em Processo do CECAV, em fase de avaliação.

Foto 13: vista da parte lateral do centro de visitantes, construído junto ao paredão e próximo da gruta da Macumba (Guilherme Vendramini – acervo CECAV).

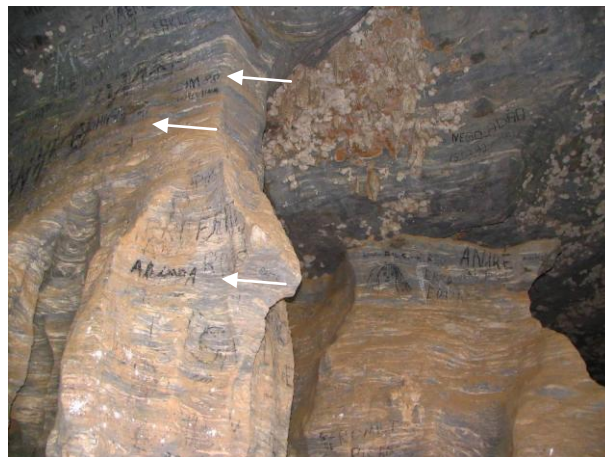
Foto 14: Gruta dos Poções - inscrições feitas com carvão.
(Cristiano Fernandes – acervo CECAV)

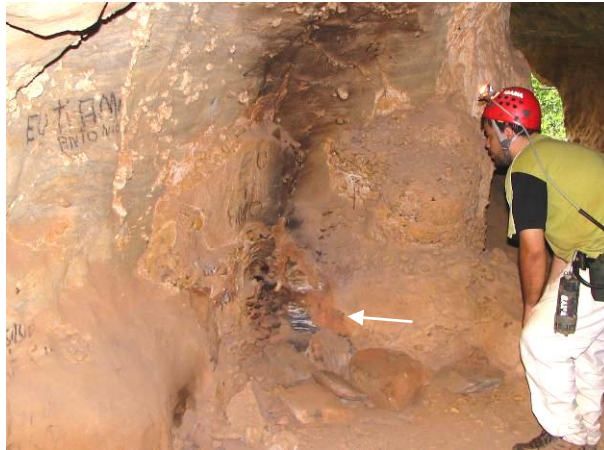
Foto15: Gruta dos Poções – fogão feito com pedras no interior da gruta.
(Cristiano Fernandes – acervo CECAV)

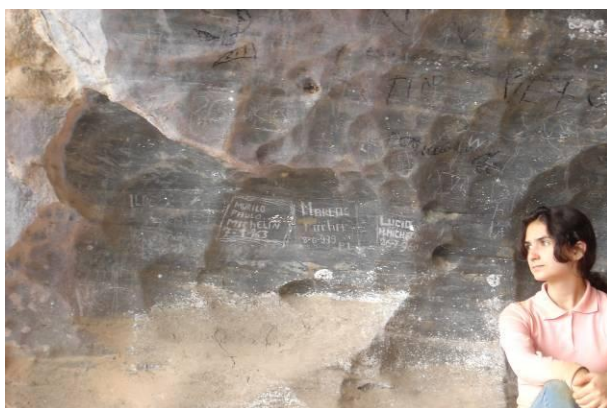
Foto16: Lapa Vermelha – rabiscos de pequenas proporções em uma parede na zona de entrada.

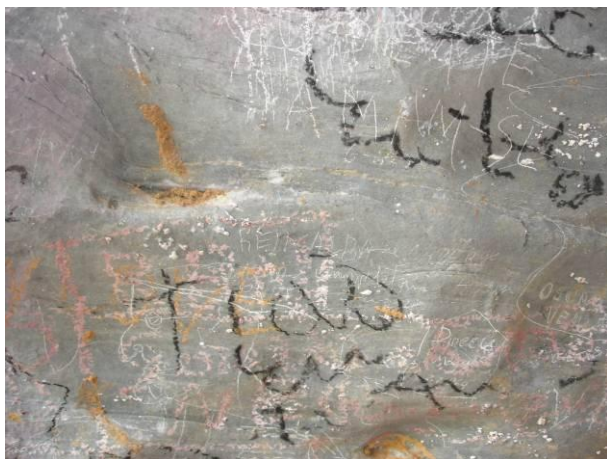
Foto17: Lapa Vermelha – detalhes dos rabiscos.

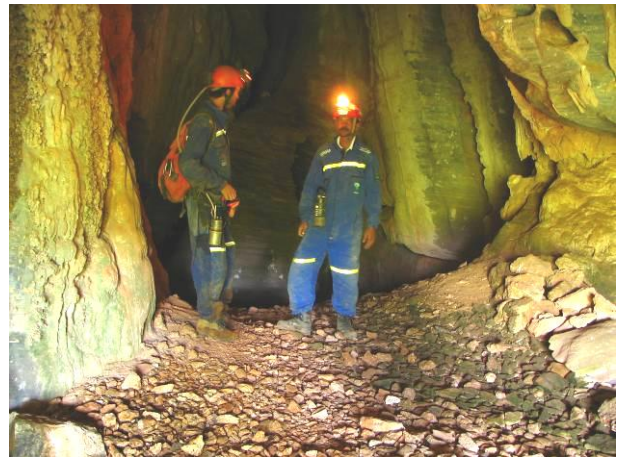
Danos de grande monta e irreversíveis foram praticados pela extração de calcita com uso de explosivos em espeleotemas de grande porte nas zonas das entradas, o que ocorreu de forma ampla na região da APA.

Foto 18: Gruta das Escadas – fragmentos de espeleotemas outrora destruídos por explosões.
(Cristiano Fernandes – acervo CECAV)

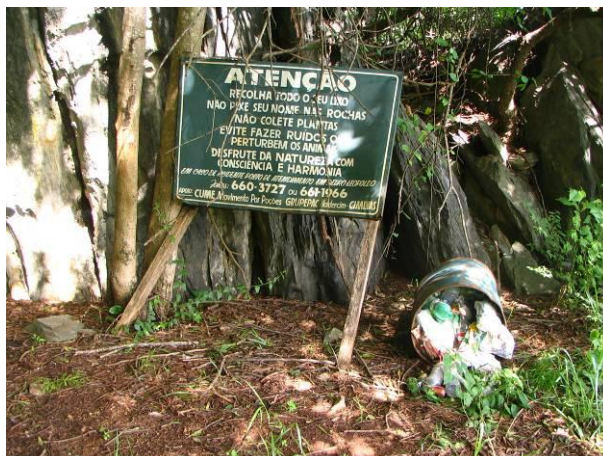
Foto 19: Gruta do Baú – placa de advertência para a coleta do lixo pelos visitantes.
(Cristiano Fernandes – acervo CECAV)

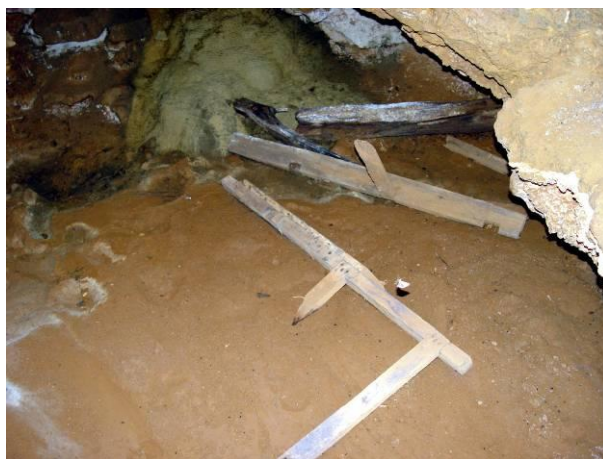
Foto20: Gruta do Baú – madeiras que formavam uma escada no interior do abismo central.
(Guilherme Vendramini – acervo CECAV)

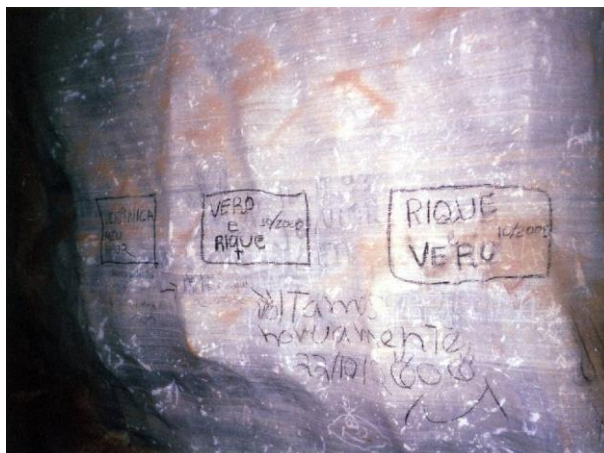
A gruta do Baú, com um histórico vasto de visitas, extração mineral e escavações paleontológicas, está muito danificada em suas zonas de entradas, onde predominam pichações e rabiscos na rocha. Nas zonas de entrada (que são amplas) ocorrem restos de fogueiras. Acredita-se que o principal fator causador desses danos é a facilidade de acesso e a atrativa paisagem cárstica, que é, nesse local, de excepcional valor estético. Atualmente há algum controle, por parte do proprietário, limitando as atividades de escalada esportiva, inclusive. Não obstante o problema causado pelo intenso

Foto21: Gruta do Baú – pichações. (Cristiano Fernandes – acervo CECAV)

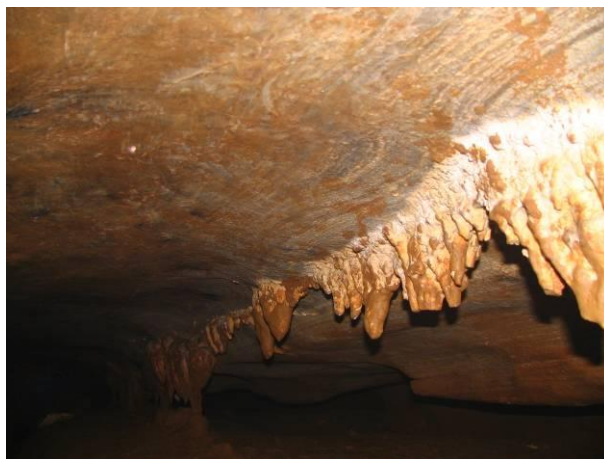
A Lapa das Pacas apresenta uma boa condição de conservação, o que é entendido pelo seu difícil acesso e caminhamento interno. No entanto, a intensidade do uso foi suficiente para descaracterizar vários espeleotemas que estão sujos de lama.

Foto 22: Lapa das Pacas – teto e espeleotemas sujos por lama pelas mãos e pés de visitantes.

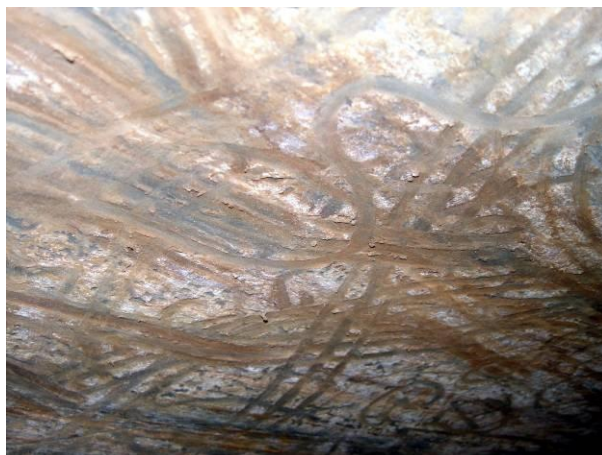
As inscrições que se vêem nas paredes e teto foram feitas com o uso dos dedos; o que foi facilitado pelo estado natural de corrosão da rocha, que nessa caverna é muito marcante.

Foto 23: Lapa das Pacas – teto com riscos feitos com uso dos dedos sobre material friável.
(Cristiano Fernandes – acervo CECAV)

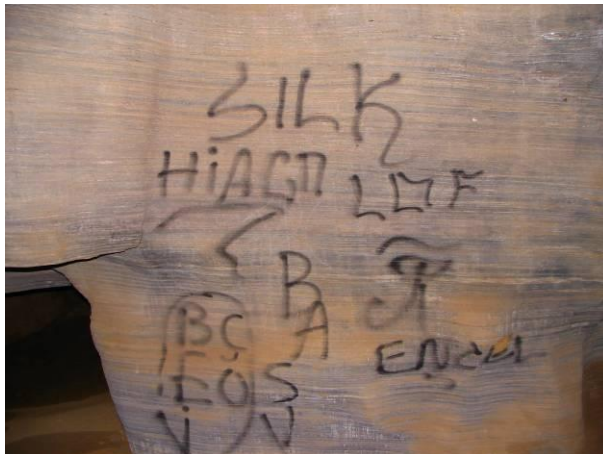
A gruta dos Túneis faz parte do complexo da Lapinha e apresenta-se danificada por muitos rabiscos e pichações realizadas com fuligem (associadas ao uso de velas ou lamparinas). Grande parte dos espeleotemas que têm pontas ou arestas frágeis foi depredada e um amplo piso calcítico associado à represas de travertinos rasas e portadoras de pérolas está pisoteado.

Foto 24: Gruta dos Túneis – pichações realizadas com fuligem.
(Cristiano Fernandes – acervo CECAV)

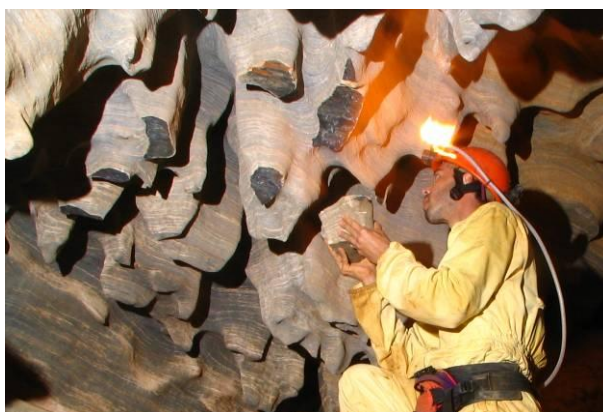
Em um ponto restrito dessa gruta foi observado que estruturas rochosas do teto (anastomoses) estão quebradas. Esse fato pode ter sido causado intencionalmente, pois tais estruturas são de pequeno porte e não apresentam características que as tornem frágeis ao ponto de romperem-se naturalmente. O fenômeno apresenta-se normal quando associado a estruturas de maior porte, que rompem pelo excesso de massa e pela contínua desagregação mineral entre as camadas rochosas – fato observado em várias cavernas locais.

Foto 25: Gruta dos Túneis – estruturas de anastomoses quebradas.
(Cristiano Fernandes – acervo CECAV)

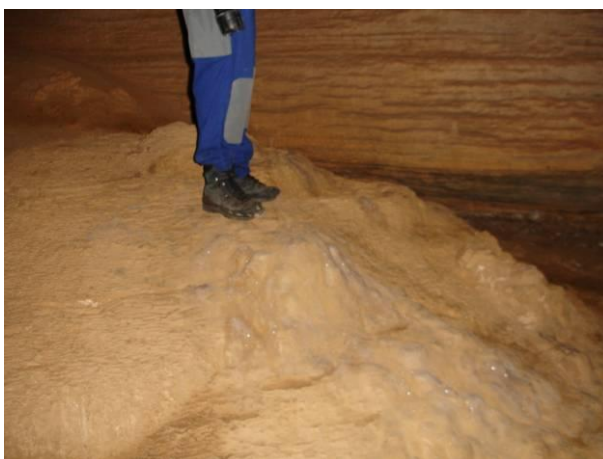
Foto 26: Gruta dos Túneis – pisos com escorrimentos e microtravertinos pisoteados.
(Guilherme Vendramini – acervo CECAV)

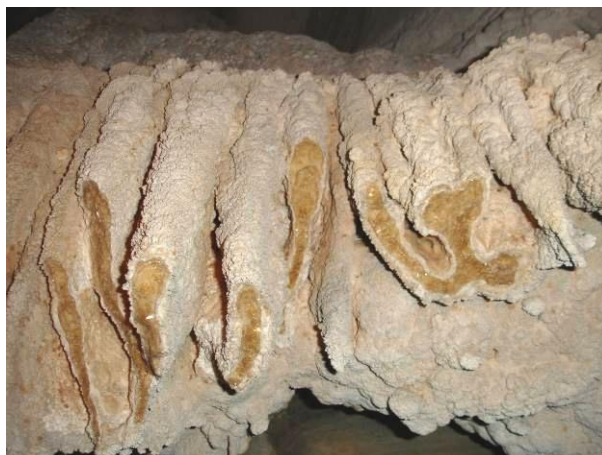
Foto 27: Gruta dos Túneis – pontas de cortinas quebradas.
(Guilherme Vendramini – acervo CECAV)

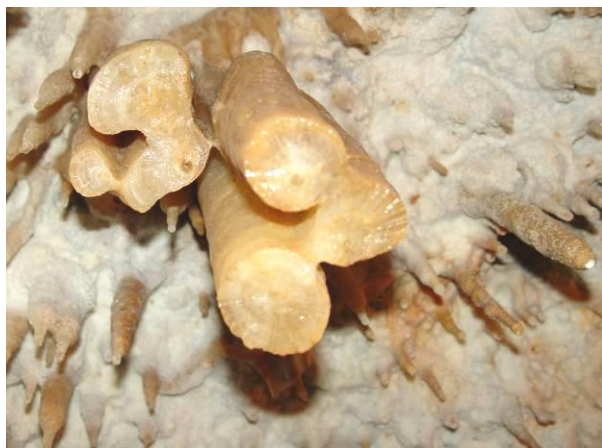
Foto 28: Gruta das Helictites– pontas de estalactites quebradas.
(Guilherme Vendramini – acervo CECAV)

Sugere-se, portanto, uma ação preventiva que possa garantir a preservação da gruta, tal como a reposição da grade. Certamente essa ação deve ser avaliada em detalhe para também não resultar em danos ambientais.

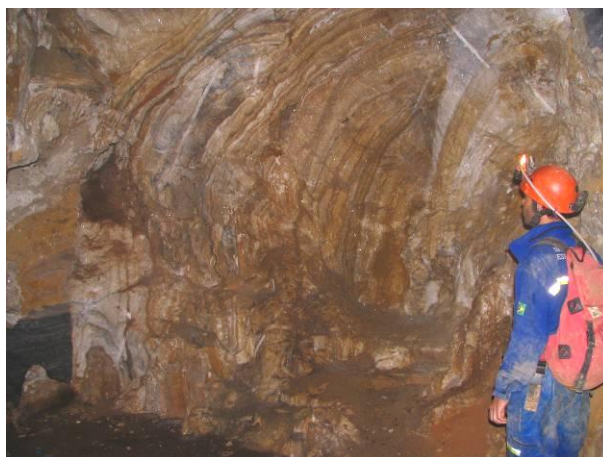
Foto 30: Gruta da Faustina – massa de calcita que restou de detonações.
(Cristiano Fernandes – acervo CECAV)

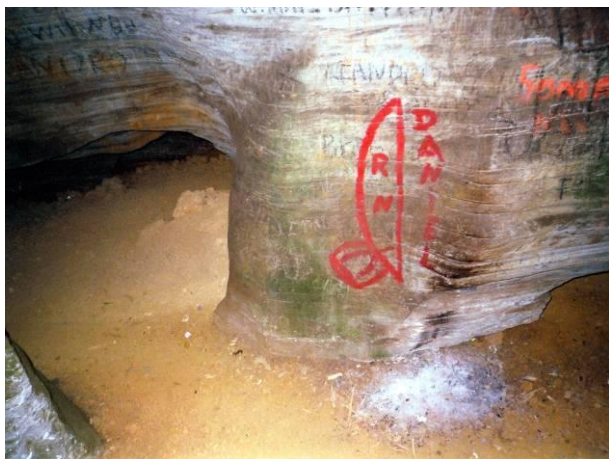
Foto 31: Gruta da Faustina – pichações e restos de fogueira.
(Cristiano Fernandes – acervo CECAV)

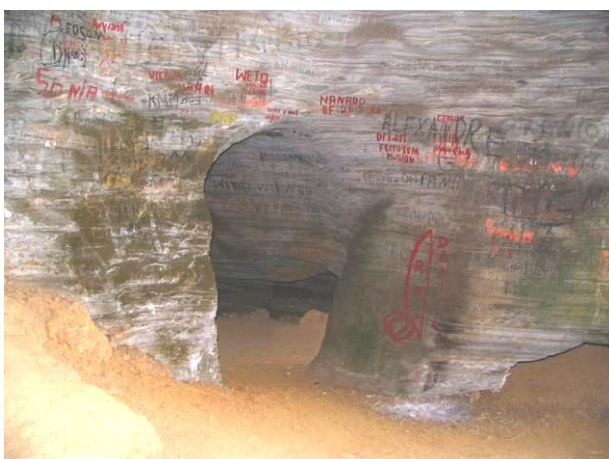
Outro dano de incomparável dimensão é a completa pichação das paredes da gruta, com uso de vários métodos, inclusive tintas com várias cores.

Foto 32: Gruta da Faustina – pichações.
(Cristiano Fernandes – acervo CECAV)

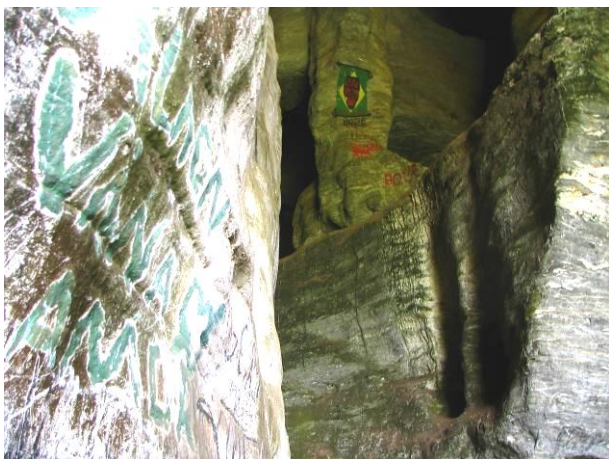
Foto 33: Gruta da Faustina – pichações.
(Cristiano Fernandes – acervo CECAV)
