**Relatório de consolidação para diagnosticar as condições atuais e viabilidade das grutas estudadas nos produtos anteriores, frente à preservação das mesmas com ênfase na geologia.**

**Produto 10**

Joyce Pinheiro de Oliveira Fiori  
Geóloga  
Contrato nº 2004/000256

**Brasília, 24 de junho de 2005.**

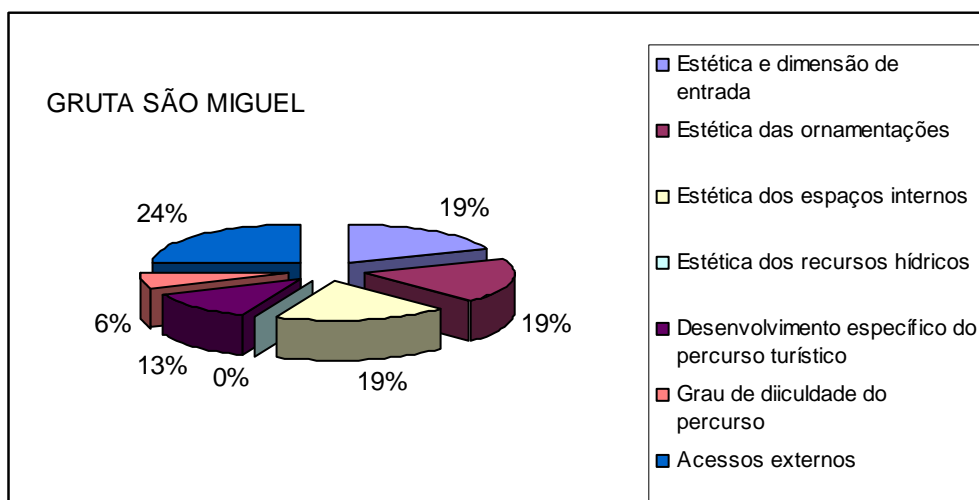
É a única que apresenta receptivo estruturado para os turistas, instalado fora da área mínima de proteção da caverna. Antes da visita os turistas assistem um vídeo explicativo e educativo, onde recebem informações a respeito da formação da caverna, do tipo de roupas adequadas à atividade e de educação ambiental; a visita à gruta é realizada com acompanhamento de guias treinados e o percurso interno de visita é restrito. Considerando as características da caverna, sintetizadas nas tabelas 1 e 2, pode-se dizer, preliminarmente, que geologicamente, apesar de sua beleza cênica não ser tão grandiosa como outros representantes do Patrimônio Espeleológico, esta gruta possui aptidão turística e a maneira como o turismo que vem sendo desenvolvido é bastante consciente. Mas além da aptidão turística a gruta possui fragilidades (como todo ambiente cavernícola), que determinam limites em seu uso e estes devem ser respeitados.

**Figura 1** – Porcentagem, com ênfase nas características geológicas, relativas aos critérios utilizados para identificação e avaliação da aptidão turística, segundo Lino (*apud* Marra: 2001), os valores atribuídos estão discriminados na tabela 2.

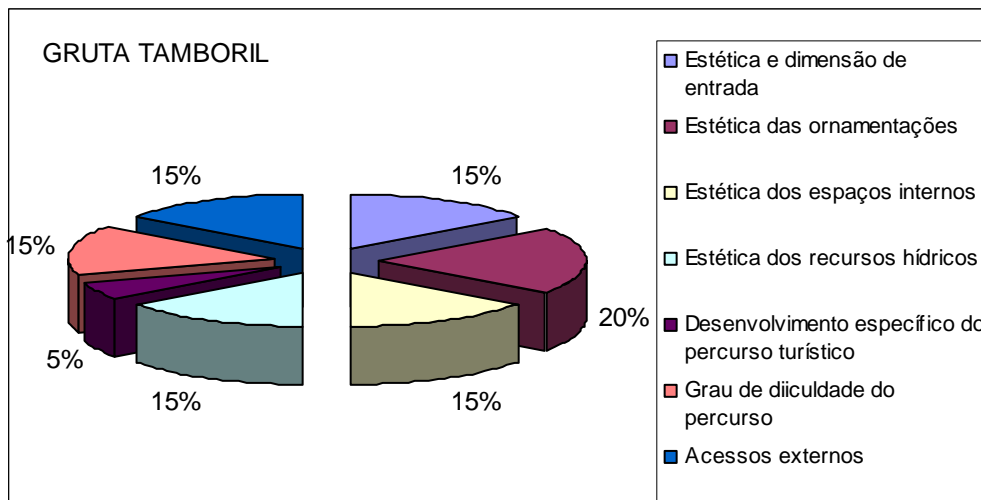
Está interdita pela Secretaria de Estadual da Saúde de Minas Gerais devido à hipótese de ocorrência do fungo patogênico causador da histoplasmoze, mas ainda não foram realizados estudos para se constatar o problema. A gruta se desenvolveu em um maciço rochoso no qual é realizada exploração mineral há quase 20 (vinte) anos e considerando as observações feitas em campo não se pode descartar a possibilidade de danos à estrutura da caverna, causados pela atividade exploratória, sem que sejam realizados estudos específicos e monitoramento constante dos abatimentos de blocos e espeleotemas, bem como do desenvolvimento das fraturas existentes. A Secretaria Estadual da Saúde – MG, juntamente com a empresa que exerce a exploração do maciço, instalou placas na via de acesso e na boca da gruta, indicando a interdição à visitação, tendo em vista os riscos de saúde; ainda assim foram constatados vestígios de visitação na caverna.

Considerando as características da gruta pode-se dizer, que geologicamente, existe aptidão turística, porém alguns pontos devem ser avaliados. Os dois mais urgentes se referem a suspeita de risco à saúde e aos danos que a atividade minerária existente na área, pode estar causando à cavidade, conforme recomendado nos produtos 2 e 3.

**Figura 2** – Porcentagem, com ênfase nas características geológicas, relativas aos critérios utilizados para identificação e avaliação da aptidão turística, segundo Lino (*apud* Marra: 2001), os valores atribuídos estão discriminados na tabela 2.

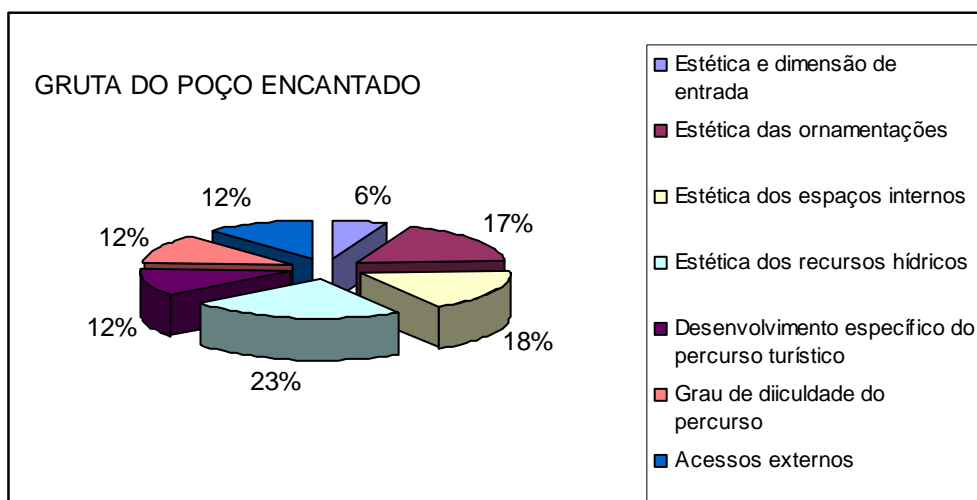
Representa um valioso atrativo turístico da Chapada Diamantina e é visitada por parte significativa dos turistas que passam pela região. A infra-estrutura da gruta é bastante precária, tanto externa quanto internamente são necessárias melhorias para uma adequada recepção turística, principalmente, para que seja possível preservar este representante do Patrimônio Espeleológico Nacional. Alguns fatores devem ser urgentemente corrigidos como:

- A)** a proximidade do receptivo e da via de acesso (asfaltada) com a dolina;
- B)** o posicionamento dos banheiros e da fossa, que pode contaminar o aquífero local comprometendo a qualidade da água do lago e;
- C)** as áreas desmatadas na zona de influência da dolina.

**Figura 3** – Porcentagem, com ênfase nas características geológicas, relativas aos critérios utilizados para identificação e avaliação da aptidão turística, segundo Lino (*apud* Marra: 2001), os valores atribuídos estão discriminados na tabela 2.

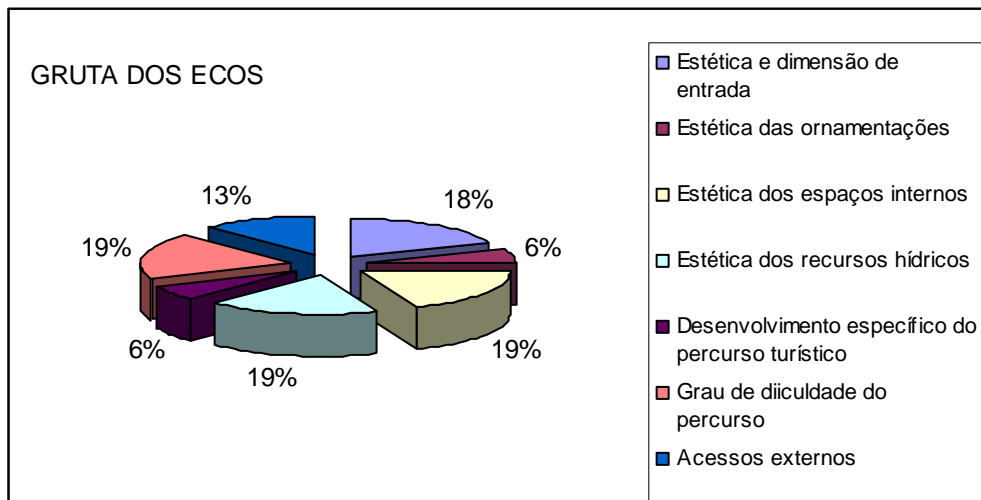
Por se tratar de uma cavidade desenvolvida em micaxisto e metacarbonato, é um peculiar representante do Patrimônio Espeleológico Nacional, sendo vista como uma caverna para turismo de aventura. Não possui infra-estrutura interna e externa e considerando os dados coletados em campo, conclui-se que deve permanecer assim. Estudos específicos devem propor medidas para que a visita seja realizada de maneira ordenada, visando a preservação da gruta, além de medidas que tenham como objetivo recuperar a área de entorno, para que sejam evitadas ações que gerem focos de poluição ou degradação da cavidade.

Apesar da interdição da caverna, Portaria IBAMA nº 14/01, a visita desordenada continua acontecendo e devem ser tomadas medidas, que visem se fazer cumprir a Portaria, até que se concluam os estudos necessários à realização de uma atividade turística ambientalmente sustentável.

**Figura 4** – Porcentagem, com ênfase nas características geológicas, relativas aos critérios utilizados para identificação e avaliação da aptidão turística, segundo Lino (*apud* Marra: 2001), os valores atribuídos estão discriminados na tabela 2.

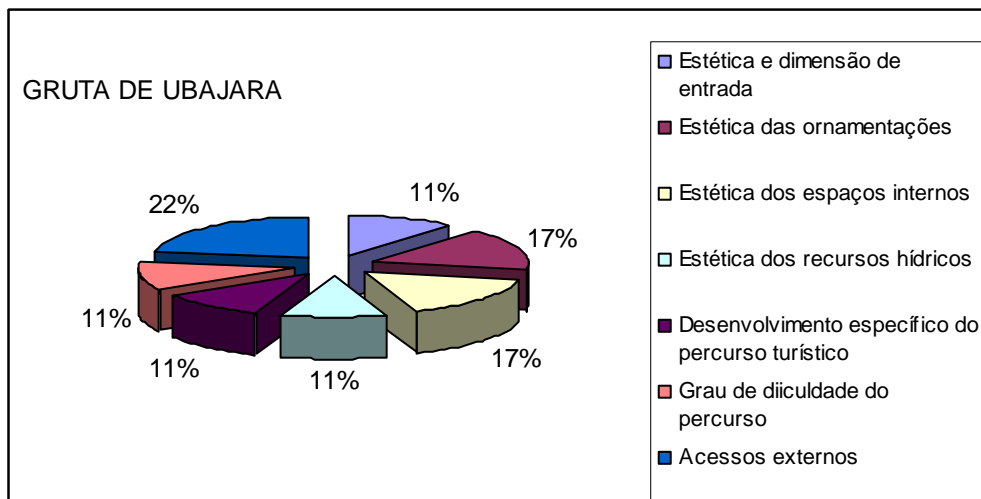
Apesar de estar localizada dentro da área do Parque Nacional de Ubajara, sofreu vários impactos devido às visitas desordenadas anteriormente à criação da Unidade de Conservação e continua sofrendo os efeitos dessa atividade no decorrer dos anos. A visita, atualmente, é realizada com acompanhamento de guias e existe um trajeto específico para a atividade turística, ainda assim, pode-se observar impactos como:

- A) desgaste das rochas, como se pode observar em algumas paredes da gruta, bem como a compactação do piso, principalmente na região de entrada;
- B) impactos gerados pela implantação de infra-estrutura, que gera poluição visual;
- C) interferência térmica devido a presença de grande número de visitantes e sistema de iluminação;
- D) interferência no processo biológico da caverna, principalmente devido à instalação de artefatos de madeira, que podem servir de fonte alimentar;
- E) poluição sonora, principalmente na época em que foi realizada a expedição, pois segundo os guias os morcegos encontravam-se em período de reprodução;
- F) ações antrópicas como pichações e quebra de espeleotemas.

**Figura 5** – Porcentagem, com ênfase nas características geológicas, relativas aos critérios utilizados para identificação e avaliação da aptidão turística, segundo Lino (*apud* Marra: 2001), os valores atribuídos estão discriminados na tabela 2.

Apesar da gruta ser contemplada no Plano de Manejo do Parque, conclui-se que devem ser elaborados estudos específicos, que identifiquem as características e
