Produto 04 do TOR 003/2005 PNUD

Guilherme Vendramini Pereira
Consultor técnico, Geólogo - CECAV/IBAMA
CONTRATO Nº 2006/528

Relatório da análise de riscos de acidentes
aos visitantes em grutas do DF/GO

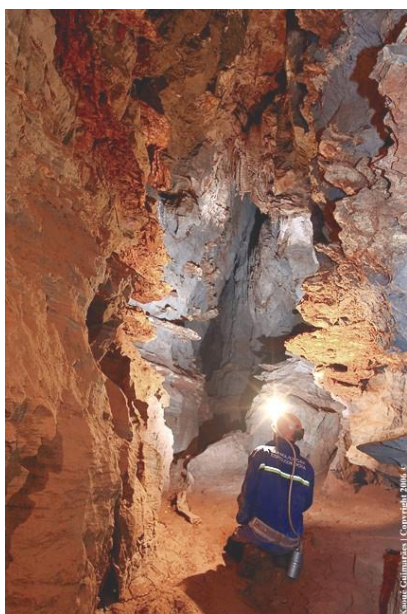
Foto 1: vista de parte do trecho de “menor risco” no ramo **Sal**. A galeria ampla permite um caminhamento regular sobre piso de pouca declividade.

Locais de menor risco: compreendem as regiões de piso pouco inclinado, com recobrimento esparso de blocos e que não exijam transposição de estreitos ou desníveis abruptos. Essas regiões são contínuas em boa parte da caverna e são identificadas nos condutos mais amplos (ex: foto 1).

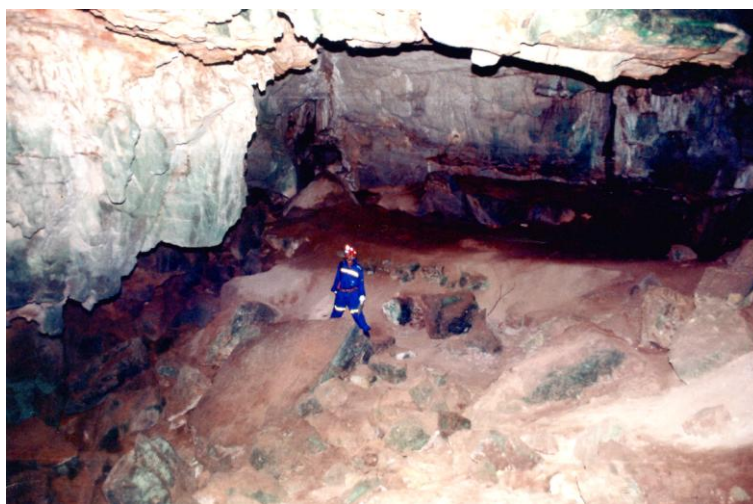
Foto 2: vista do salão de entrada, com declividade acentuada e piso sobre blocos consolidados envoltos em solo escorregadio.

Locais de médio risco: são considerados os terrenos inclinados em qualquer substrato (ex: foto 2), os estrangulamentos pontuais e locais de escalada de até 3 metros de desnível entre paredes (vencidos com técnicas esportivas: “tesoura” ou “chaminé”). Também estão nessa categoria os trechos de natação com pequena extensão que ocorrem no ramo Fenda 2 durante o período de alagamento.

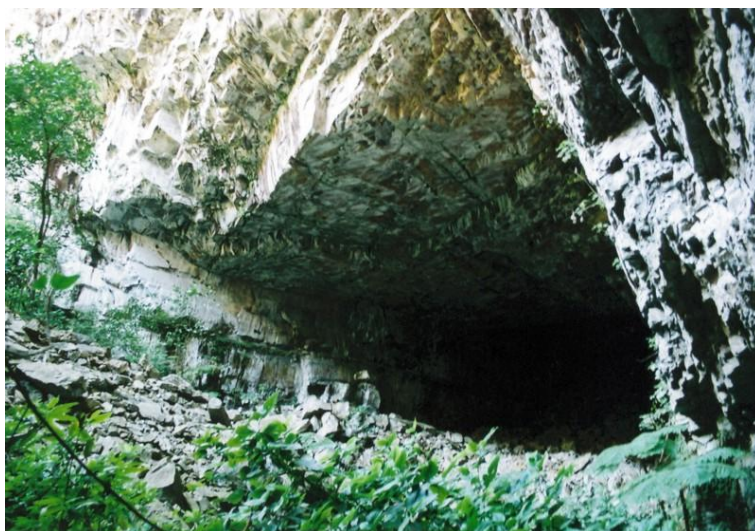
Foto 3: Zona de menor risco na entrada da Gruta Norte. Blocos esparsos em piso de baixa declividade. Influência indireta da luz solar.

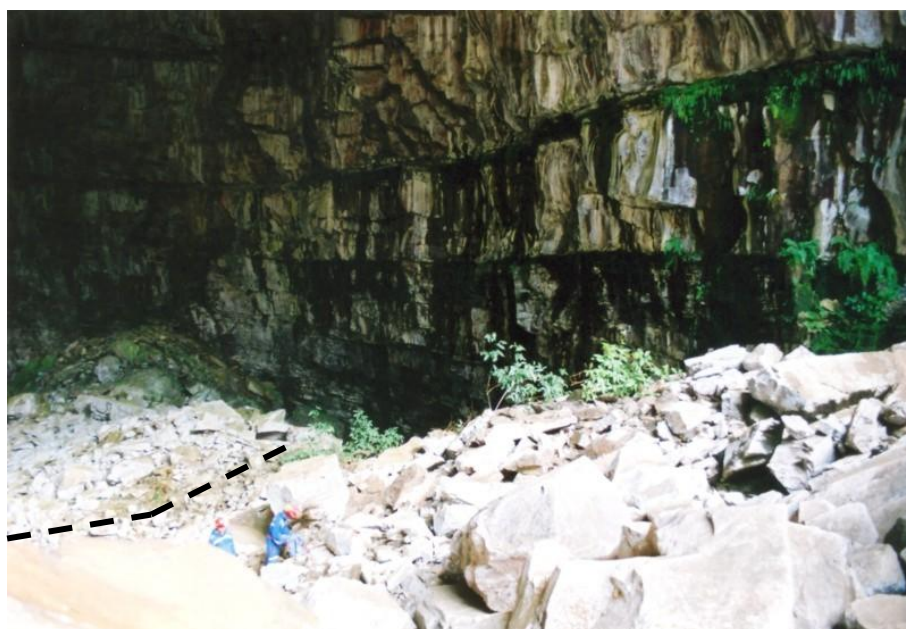
A amplitude dessa boca é mantida ao longo de toda a galeria, o que aliado à declividade uniforme, com tendência a tangenciar os raios solares, permite uma luminosidade adequada em boa parte do dia (foto 4).

Foto 4: Gruta Sul; faixa de transição entre as zonas de menor (segundo plano) e médio risco (primeiro plano).

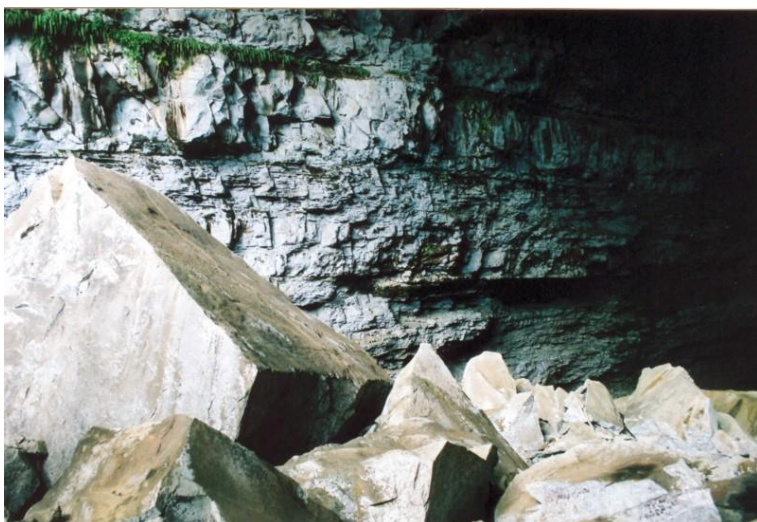
A gruta Sul, apesar de oferecer luminosidade natural nessa região e apresentar uma menor declividade geral, há uma concentração de blocos com dimensões irregulares que variam de um metro a dez metros de aresta, entre os quais há vãos profundos, com risco de quedas graves (foto 5).

Foto 5: Gruta Sul; zona de médio risco. Blocos métricos e decamétricos com arestas agudas e superfícies escorregadias.
Autor: Guilherme Vendramini
Acervo CECAV.

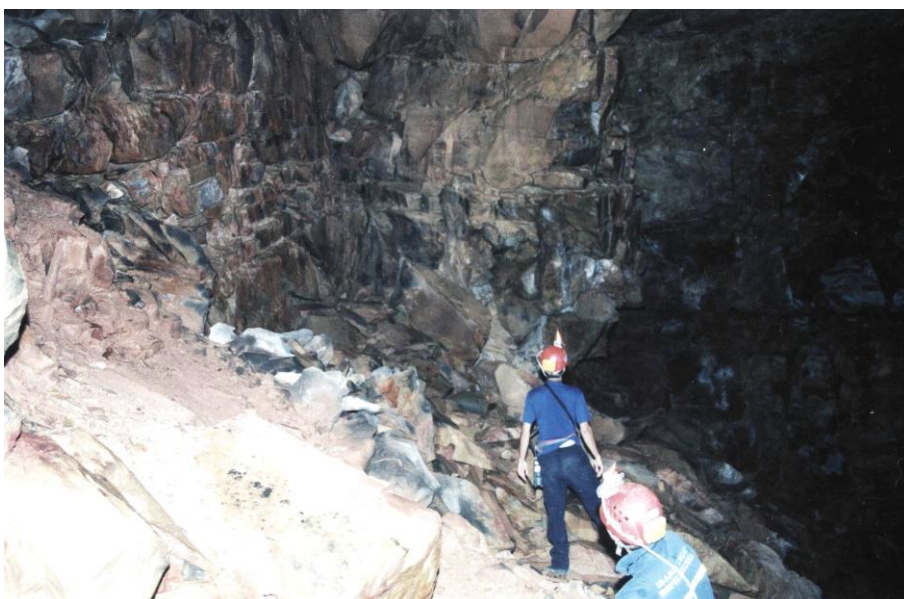
O primeiro setor com risco elevado coincide com uma zona de instabilidade geológica ao final da Gruta Norte. Caracteriza-se pela desagregação de blocos da parede e teto motivados pela intensa infiltração de água entre as discontinuidades do quartzito. A água que atinge a galeria nesse ponto é de origem vadosa e é oriunda do lençol superficial (cobertura laterítica), na superfície externa.

Em decorrência da percolação e da condensação de água sobre o piso, além da alta declividade, este é escorregadio e com tendência a movimentação dos blocos, especialmente os de geometria tabular (foto 6).

Foto 6: zona de maior risco ao final da Gruta Norte. Intenso fraturamento e deslocamento visível de blocos na parede. Carreamento de fragmentos motivados por água de infiltração.
Autor:Guilherme Vendramini
Acervo CECAV.

Devido a essa instabilidade não é recomendada a presença de pessoas, especialmente em grupos numerosos e frequentes, o que pode motivar um evento de abatimento de blocos e causar danos aos visitantes.

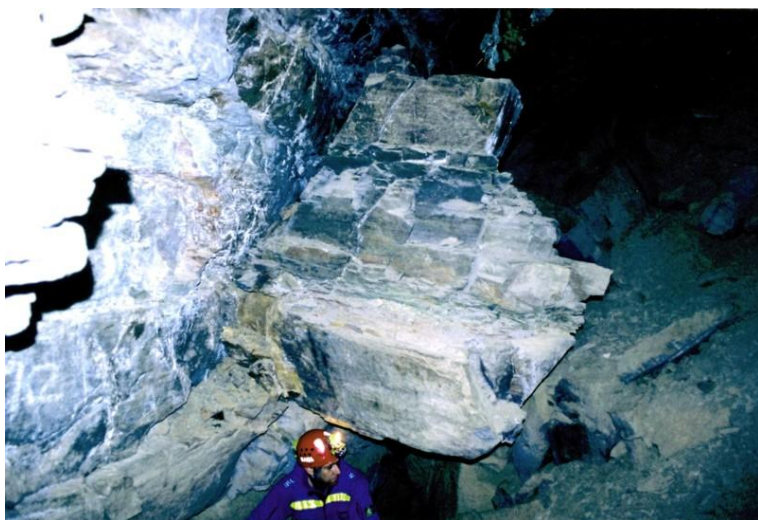
A entrada desse conduto é feita sob uma estrutura de rocha que se projeta da parede com cerca de um metro cúbico de volume e sem qualquer outro ponto de apoio (foto 7). Estruturas com essa forma são especialmente frágeis e caracterizam o padrão preferencial de abatimento natural de galerias subterrâneas que se desenvolvem em rochas estratificadas.

Outro fator que pode colaborar com a instabilidade desse local é a oscilação anual do lençol freático, com níveis que variam em 2 metros, aproximadamente. Essa oscilação promove a constante dissolução e desagregação da base da pilha coluvionar que sustenta os blocos instalados no falso conduto, causando alguma acomodação.

Foto 7: passagem para o lago subterrâneo. A estrutura que se projeta da parede está ligada a esta por um plano de fratura. Não há qualquer outro ponto de apoio para esta saliência da rocha.

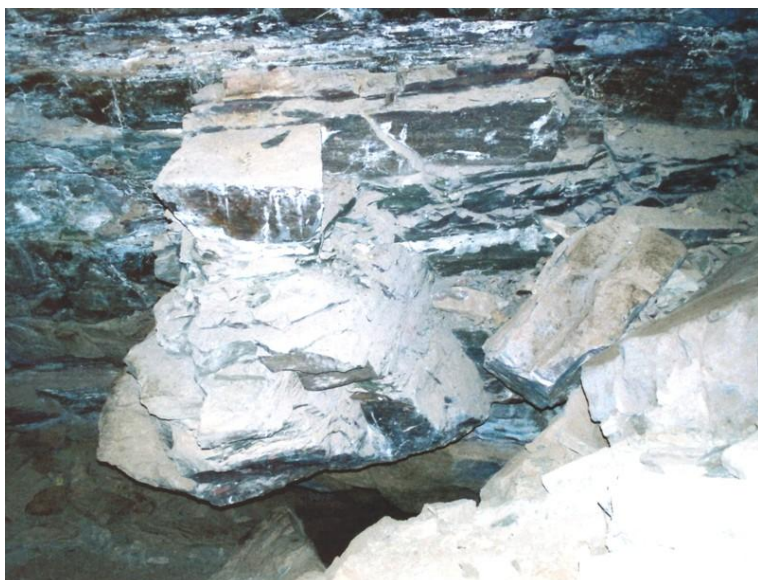
Foto 8: vista frontal da mesma estrutura na foto 6. Observações do local indicam que os blocos que preenchem o "conduto" para o lago, outrora estiveram nessa situação.

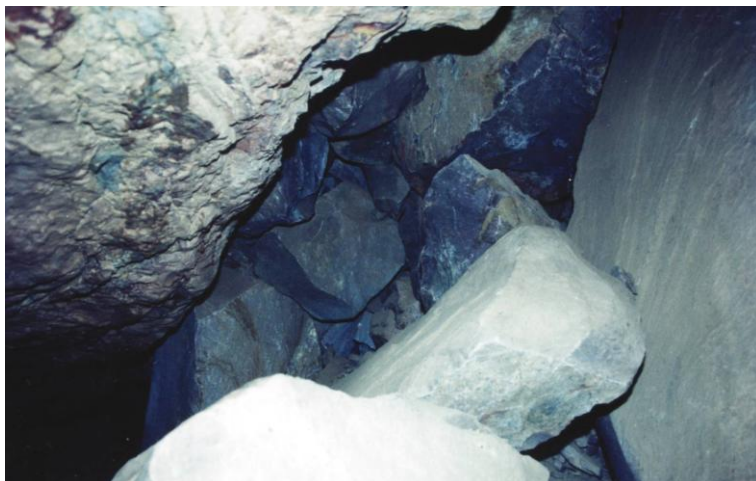
Foto 9: vista do interior da passagem para o lago subterrâneo. Blocos inconsolidados sobre o único acesso a essa região. Autor: Guilherme Vendramini. Acervo CECAV.

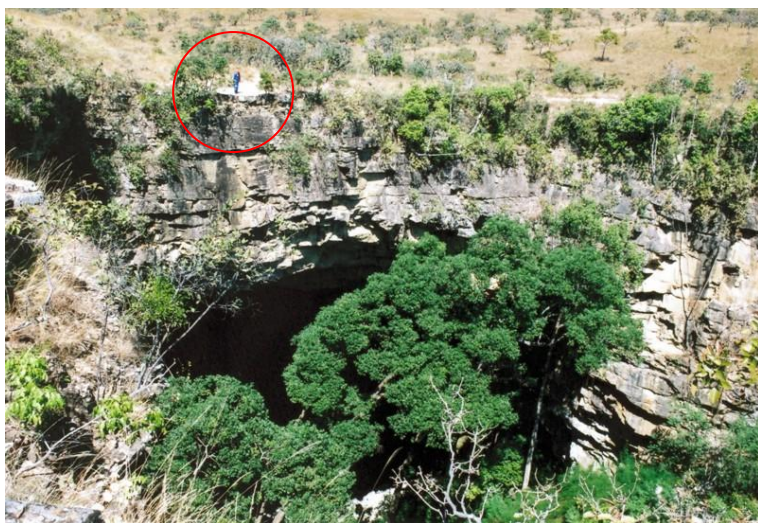
Quatro locais críticos foram identificados, que são tomados pelos visitantes como “mirantes” e pontos de ancoragem de cordas para prática de rapel. Nos quatro casos afloram blocos de quartzito fraturados, *in situ*, à beira da dolina, que se projetam em parte sobre o vão. Por não haver obstáculos aos visitantes, um excesso de carga destes sobre a beira dos blocos pode causar o enfraquecimento de sua estrutura. Foi encontrado um *spit* (ponto de ancoragem de cordas) instalado em um pequeno bloco limitado por fraturas sobre o vão da boca sul, local extremamente inadequado, o que demonstra a inaptidão de alguns esportistas para a prática do rapel.

Foto 10: vista para o mirante sobre a boca sul. Autor: Guilherme Vendramini. Acervo CECAV.

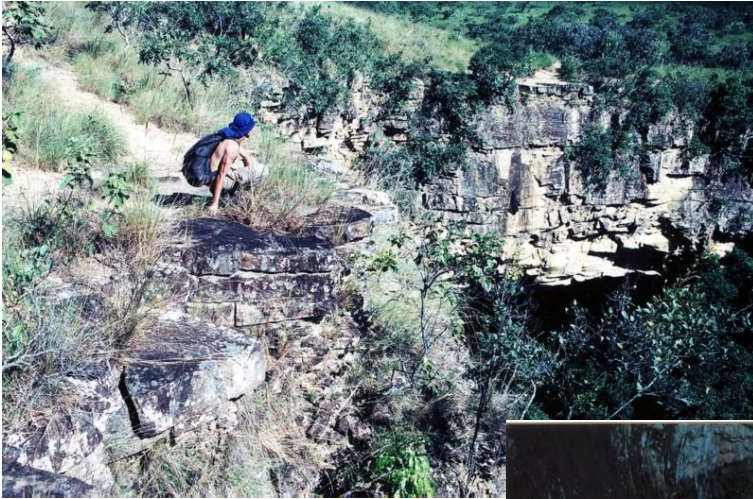
Fotos 11: mirante leste em primeiro plano. As extremidades das rochas na borda se projetam sobre o vão da dolina. Em segundo plano o mirante sul.
Autor: Guilherme Vendramini.
Acervo CECAV.

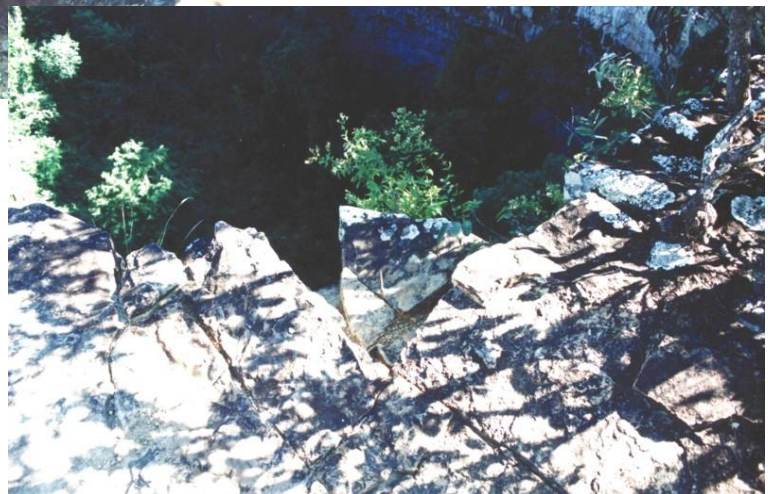
Foto 14: detalhe do mirante sul.
Autor: Guilherme Vendramini.
Acervo CECAV.

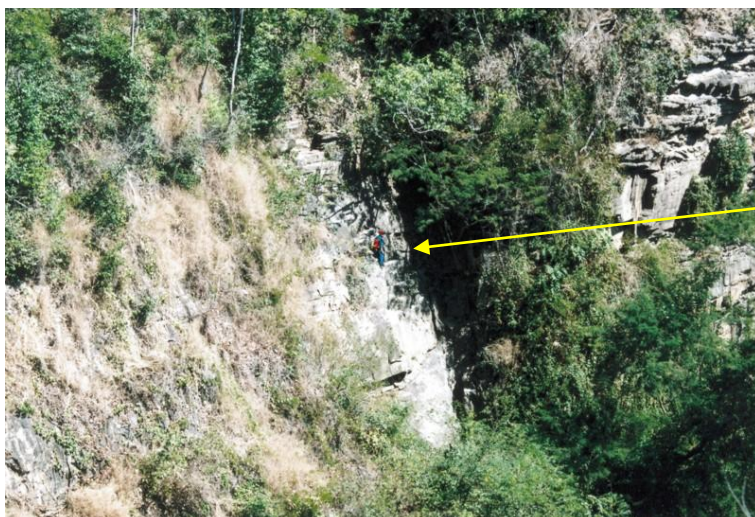
Os próximos 15 metros de desnível, ao contrário, são paredes sub-verticais onde não há condições naturais de segurança. A passagem é feita em patamar estreito ao longo da parede com queda potencial de mais de 10 metros de altura. O último obstáculo da descida é através de uma fenda com largura média de 0,8 metros e desnível de 4 metros aproximadamente, na qual exige-se ao extremo: força e equilíbrio do visitante. Agrava-se a situação com a existência de blocos de rocha em condições de sustentação não confiável (intercalados com solos), em pontos onde o visitante necessita de apoio e usa-os para vencer o obstáculo.

Foto 16: vista geral do trecho íngreme da trilha. A pessoa ao centro da foto está no ponto de topo do paredão.
Autor: Guilherme Vendramini.
Acervo CECAV.

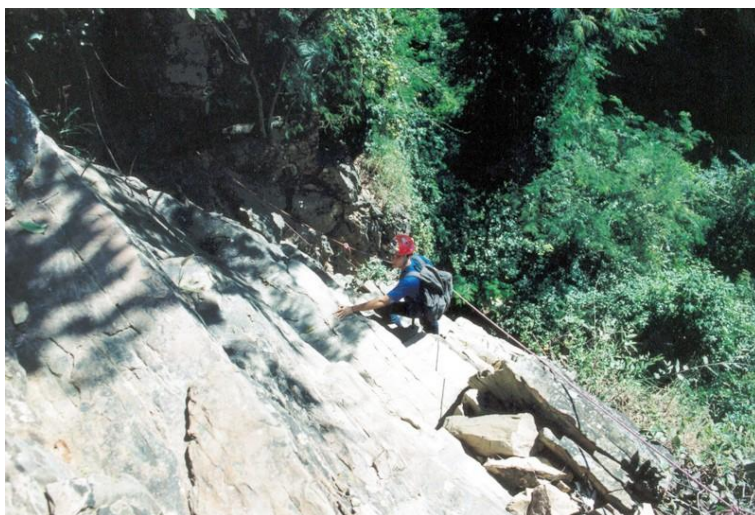
Foto 17: vista superior do paredão mostrando patamares estreitos até o local do visitante. Após esse ponto a parede é predominantemente vertical. Autor: Guilherme Vendramini. Acervo CECAV.

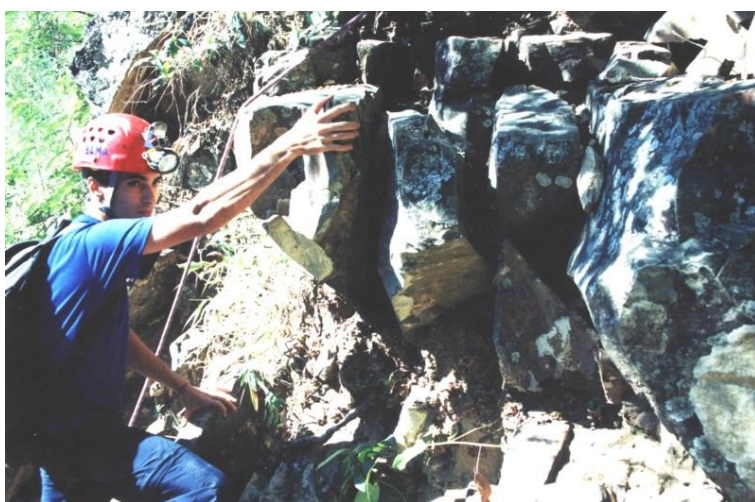
Foto 18: saliência de quartzito fixada em zona de alteração rocha/solo. Autor: Guilherme Vendramini. Acervo CECAV.

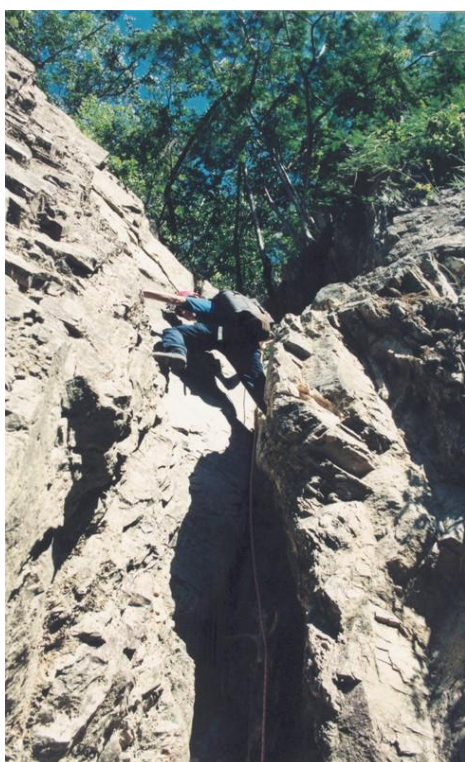
Foto 19: trecho de escalada em fenda, o que exige força muscular e técnica esportiva. Autor: Guilherme Vendramini. Acervo CECAV.

Paralela a essa via de escalada foi aberta uma trilha nos últimos anos, e pelos próprios visitantes, supõe-se (observações do autor). A passagem por essa trilha evita a transposição da parede íngreme e leva o visitante diretamente para a fenda, ao final da via. No entanto o uso desta via facilita um processo de erosão acelerada com remoção de fragmentos de rocha e solos das paredes laterais. Essas paredes laterais são formadas em uma espessa camada de rocha alterada (metassiltitos) que ocorre nesse setor da dolina. Essa condição facilita a remoção e lançamento de fragmentos de rocha centimétricos ao longo dessa via.
