Proposta de Roteiro Metodológico para realização dos estudos em Planos de Manejo Espeleológicos relativos ao meio físico das cavernas, fundamentada na análise de Planos de Manejo Espeleológicos (PMEs) e Estudos de Impacto Ambiental

Produto 5

Diagnóstico dos efeitos da atividade turística sobre o meio físico de cavernas do Brasil (Produtos 3 e 4), com base em suas características naturais, procedimentos de visitação e sistemáticas adotadas no planejamento.

Leonildes Soares de Melo Filho

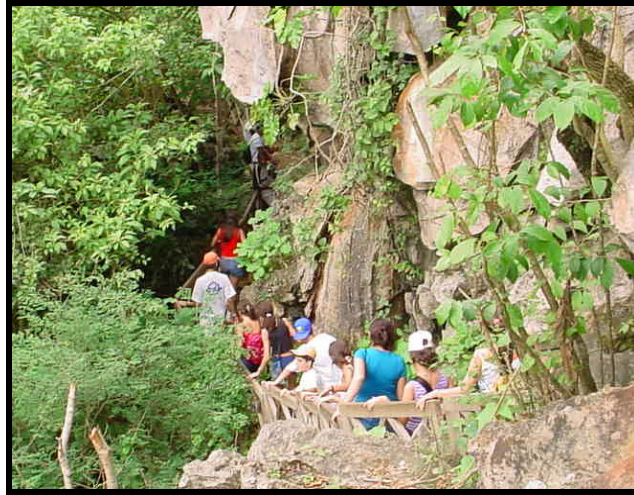
- Alguns corrimãos em parte da trilha de acesso entre o teleférico e a gruta foram instalados na forma de módulos de madeira (figura 43). O mesmo foi feito em alguns trechos dentro da gruta (figura 44). Para o trecho externo, os corrimãos não causaram um impacto visual muito grande na estética. No entanto, na parte interna, os módulos destoam do ambiente cavernícola, além de serem feitos de madeira, o que pode significar material fonte de alimento para a fauna, causando um desequilíbrio, pois alguns animais podem passar a se concentrar na trilha com risco de serem esmagados. Recomenda-se a substituição imediata dos corrimãos por um material adequado.

Figura 43 – Corrimão de madeira na trilha externa auxilia muito o turista no acesso teleférico-gruta.

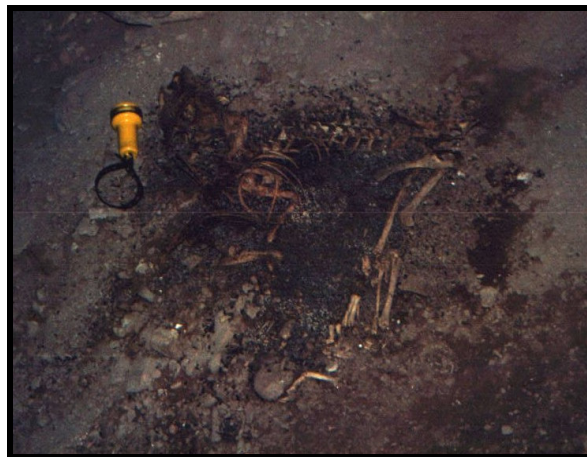
Figura 47A – Ossada de mamífero encontrada no traçado para a futura trilha da parte norte da Gruta Lago Azul.

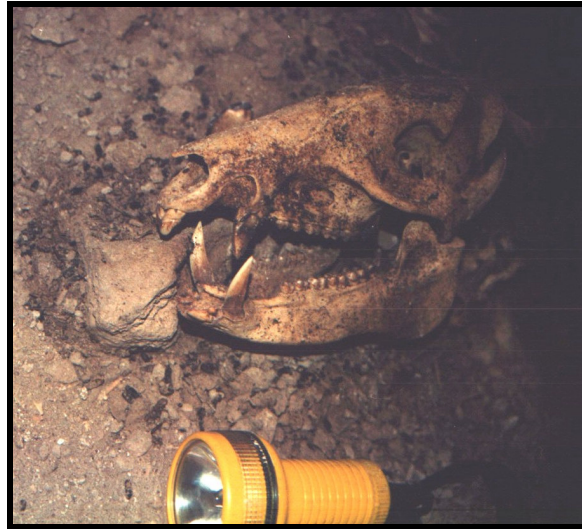
Figura 47B – Detalhe do crânio do mamífero.

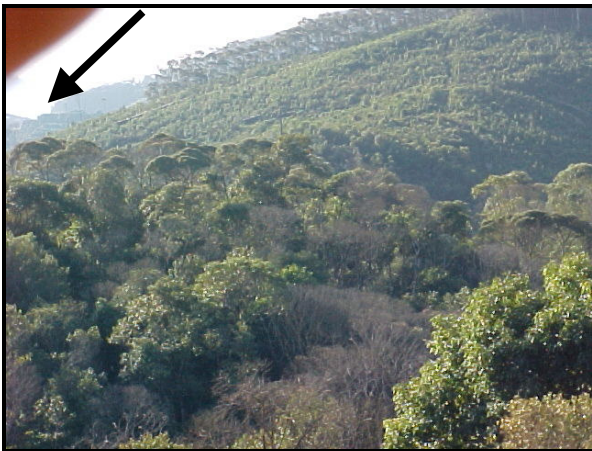
Figura 52 – Vista parcial da bacia do Rio da Lança. A seta mostra aproximadamente onde localiza-se o sumidouro na Gruta da Lancinha.
